连续油管水力振荡器断裂失效分析*

摘 要: 为了探究连续油管水力振荡器断裂失效原因, 通过无损检测、理化性能检验及断口分析等方法, 对失效样管进行了研究与分析。结果显示, 失效样管的理化性能满足设计要求, 样品表面存在缺陷。研究表明, 失效的主要原因是连续油管水力振荡器定子 in 交变应力和含砂流体冲蚀的共同作用下产生疲劳和冲蚀缺陷, 最终导致断裂失效。建议重视水力振荡器零部件在交变应力作用下的疲劳断裂失效行为, 适当选材, 并通过热处理方式提高材料的抗疲劳强度; 提高工件表面光洁度, 以减少应力集中; 工具使用完后应加强无损检测, 避免工具突然断裂造成的损失。

Fracture Failure Analysis of Coiled Tubing Hydraulic Oscillator

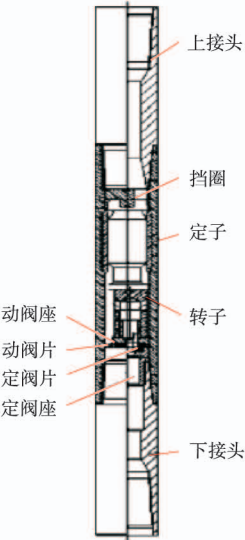
图 1 水力振荡器结构及断裂位置示意图

某油田连续油管水力振荡器在工作到第三口井钻磨结束后，起钻发生断裂，该水力振荡器结构如图 1 所示。断裂位于水力振荡器定子下端内螺纹处，工作时长 90 h，工作井为水平井。使用时，工具振动频率 10~15 次/s，油管内排量 400~500 L/min，内部水压 2 MPa，工况温度 90~100 ℃。定子材质为 40CrNiMoA，设计材料热处理后硬度为 36HRC~40HRC，其他理化性能执行企业标准。

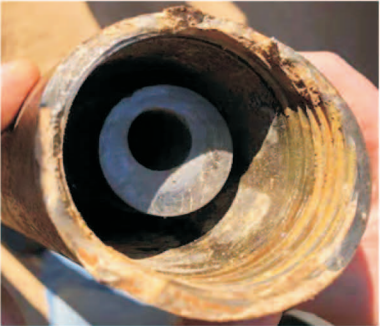
图 2 水力振荡器定子失效样品形貌

水力振荡器定子失效样品如图 2 所示，失效样管干净，壁厚均匀，未发生明显塑性变形，为脆性断裂。断口沿螺纹呈台阶状断裂，台阶上断面及台阶下断面均比较平齐。下断面位于定子内螺纹第 1 扣处，断口表面光亮，磨损严重，为最先起裂区。上断面位于螺纹第 6 扣处，断口磨损较轻，并可见起裂源，为第二起裂区；两边台阶为最后断裂区。也就是说，样品分别沿管内壁第 1、第 6 个内螺纹的根部起裂，向外壁及两边扩展至断裂。另外，样品有些部位的内螺纹变薄甚至缺损，螺纹根部有磨损和轻微腐蚀现象。

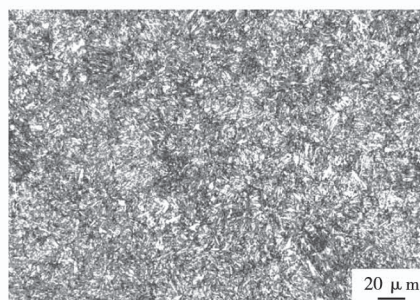
图 4 失效样管金相组织形貌

在失效样品上截取 30 mm×50 mm 金相试样, 打磨、抛光后, 用 4% 硝酸酒精腐蚀, 采用 DMI5000M 型光学显微镜进行金相组织分析, 分析结果如图 4 所示。从图 4 可以看出, 试样组织为回火索氏体, 组织细小均匀, 未见异常组织。

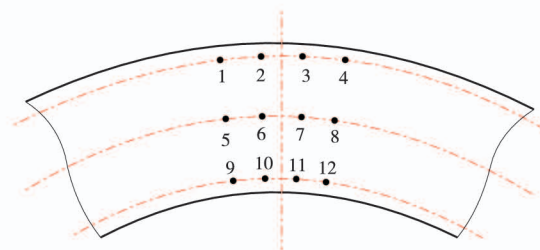
图 5 失效样管硬度试验位置示意图

采用 Durascan-70 全自动显微硬度试验机, 依据 ASTM E92-17《金属材料维氏及努氏硬度标准试验方法》对失效样管进行硬度检测, 测试位置如图 5 所示, 测试结果见表 5。结果显示, 试样最高硬度 390HV₁₀, 最低硬度 377HV₁₀, 平均硬度 385HV₁₀, 满足标准要求 (360HV₁₀~390HV₁₀)。

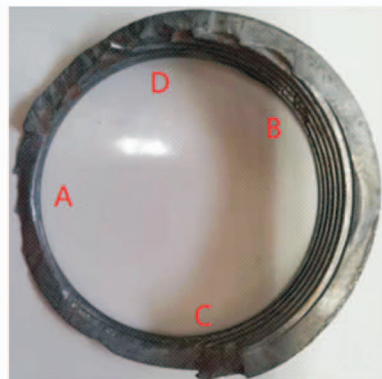
图6 清洗后的断口样品

在失效样品上取断口试样，如图6所示，经5%柠檬酸清洗，使用日立S-3700N型扫描电镜观察，发现断口下断面A处光滑圆润，磨损比较严重，但仍然可见裂纹在起裂及扩展时形成的疲劳台阶，高倍观察也可见磨损形貌，为含砂流体冲蚀形成，如图7所示。上断面B处起裂区冲蚀较轻，断面被挤压明显，说明这个区域的裂纹源较A处形成的晚，也为疲劳裂纹；C、D处有明显的疲劳台阶、撕裂棱以及冲蚀形貌，为断口终断区，如图8所示。另外，定子内壁有些部位的螺纹变薄甚至缺损，螺纹底部有沿轴向分布的流体冲刷形貌，如图9所示。对螺纹根部的残留物进行能谱分析，分析位置如图10所示，分

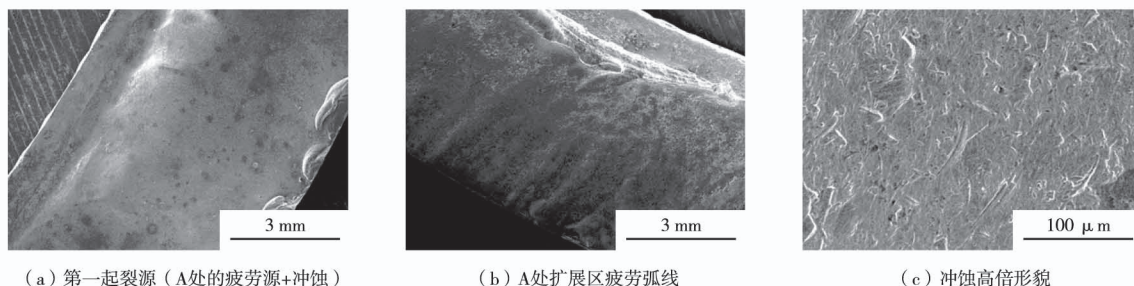
图7 第一起裂源处疲劳及冲蚀形貌

(a) 第一起裂源 (A处的疲劳源+冲蚀)

(b) A处扩展区疲劳弧线

(c) 冲蚀高倍形貌

分析认为,定子受交变应力作用,在断口A处第1扣螺纹根部的应力集中处产生疲劳损伤,裂纹萌生并扩展。与此同时,管内含砂流体沿裂纹扩展方向对断口进行冲蚀,加速其破坏。当壁厚减薄到一定程度,定子受拉伸载荷作用发生断裂失效。

(2) 应重视水力振荡器零部件在交变应力作用下的疲劳断裂失效。建议适当选材,并通过热处理方式提高材料的抗疲劳强度;提高工件表面光洁度,以减少应力集中;避免突然加载产生的过载损伤;工具使用完后应加强无损检测,提前发现裂纹,以避免工具突然断裂造成的不必要损失。

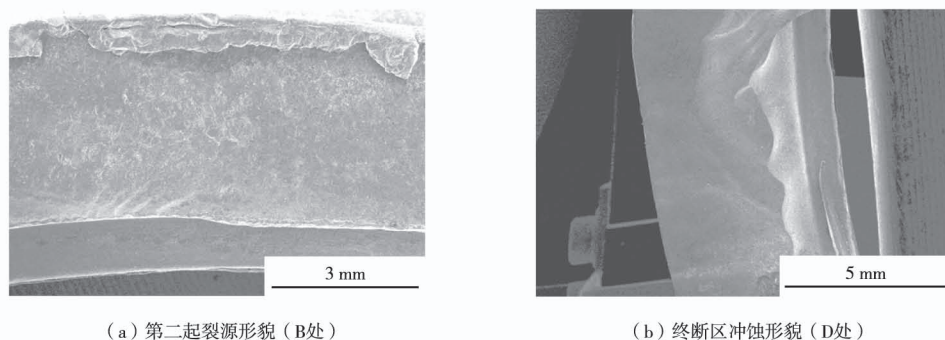
图8 第二起裂源及终断区形貌

(a) 第二起裂源形貌 (B处)

(b) 终断区冲蚀形貌 (D处)

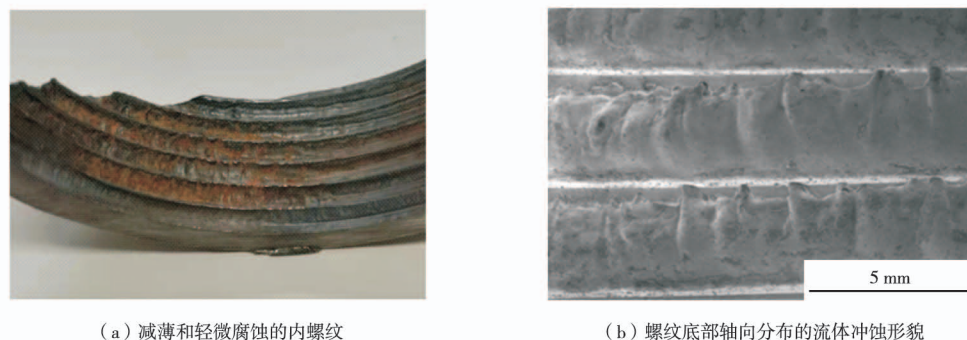
图9 断口内螺纹及其底部冲刷形貌

(a) 减薄和轻微腐蚀的内螺纹

(b) 螺纹底部轴向分布的流体冲刷形貌

定子下部连接马达,马达产生动力,使整个水力振荡器产生轴向往复振动,定子受交变应力作用。螺纹啮合时,主要是前7个螺纹受力,且第1扣受力最大,约占整个螺纹受力的30%,以后每扣受力呈非线性递减^[11-12]。螺纹根部相当于自加工缺陷,此处有较大的应力集中,因而第1扣螺纹根部所受的实际应力远大于其他部位。另外,失效样品断口分析结果显示,螺纹底部有大量的轴向分布的冲蚀痕迹,这些冲蚀坑也容易产生应力集中,促使裂纹源形成。因此,定子断裂发生在内螺纹根部,且第1扣根部为第一起裂源。

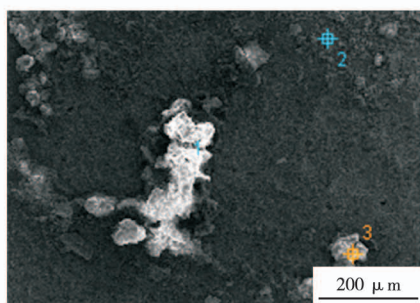
图10 断口内螺纹底部残留物能谱分析位置

析结果见表6。从分析结果可以看出，螺纹根部的残留物主要有O、Al、Si等元素，与井液中的泥沙成分一致。
