失效分析

## Q235B 消防水管道泄漏原因分析

## Leakage Cause Analysis of Q235B Fire Water Pipeline

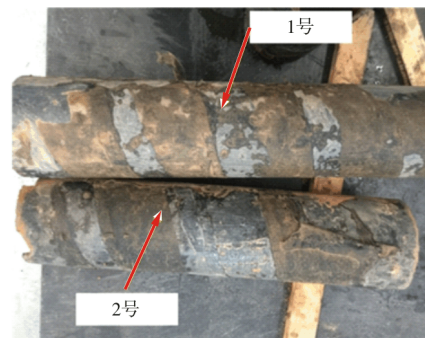
图 1 取样钢管实物照片

在消防水管道泄漏处及其邻近截取钢管试样，如图 1 所示。从图 1 可以看出，钢管外表面采用冷缠带包覆，泄漏部位及其附近的冷缠带防护层及底漆已大面积剥落，冷缠带脱落处钢管表面覆盖着较厚的泥土及棕褐色锈蚀产物层，在冷缠带及底漆完好部位未见明显的腐蚀现象。用钢丝刷清除钢管外壁污物，两支钢管管体表面存在

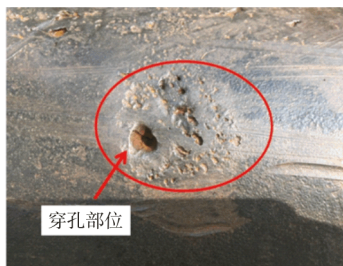
（a）1#钢管外壁

簇状密集分布的腐蚀坑，个别蚀孔已贯穿钢管壁厚，钢管腐蚀形貌如图 2 所示。其中，1# 钢管泄漏处蚀坑呈外大内小的漏斗形特点，外表面蚀坑长轴约 10 mm，短轴约 6 mm（图 2（a）），其内表面腐蚀相对较轻，除泄漏部位存在一直径约 2 mm 的蚀孔外，其余未见明显蚀坑存在（图 2（b））。2# 钢管表面也发现有密集分布的腐蚀坑，最大蚀坑深度已经超过钢管壁厚的一半，约 4 mm 左右（图 2（c）），与 1# 试样钢管类似，其内表面腐蚀轻微，未见明显的蚀坑存在。

而在实际环境中,由于金属表面状态的不同,以及土壤结构、含水量差异的影响,在金属表面不同部位的电极电位及氧含量不同,往往会形成腐蚀宏电池。其中,透气良好、金属表面电解液膜较薄的部位氧浓度大、电极电位高,成为电化学腐蚀中的阴极区,阴极区主要发生 $\frac{1}{2}\text{O}_2 + \text{H}_2\text{O} + 2\text{e}^- \rightarrow 2\text{OH}^-$ 的还原反应,该部位金属受到保护不发生腐蚀;而对于透气不良或电解液膜较厚的部位氧浓度小、金属电极电位低,成为电化学腐蚀的阳极区,阳极区发生 $\text{Fe} \rightarrow \text{Fe}^{2+} + 2\text{e}^-$ 的溶解反应,从而发生腐蚀<sup>[9]</sup>。对于这种宏电池腐蚀,其阴极和阳极的位置一般是固定的,如图2(a)及图2(c)所示,腐蚀坑处为阳极区,蚀坑周围的钢管表面则为阴极区,因此为典型的大阴极小阳极腐蚀宏电池。

(3) 在管道的建设及施工过程中应注意保持钢管外表面防腐涂层及保护层完好,避免其破坏

导致钢管腐蚀。在条件允许时应对该消防水管道进行开挖,检查防腐涂层及保护层的破损情况及早修复,避免腐蚀的进一步发生。

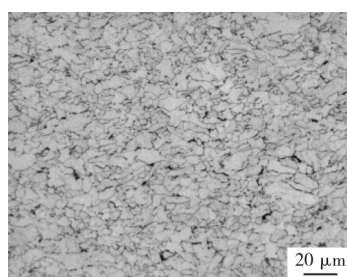
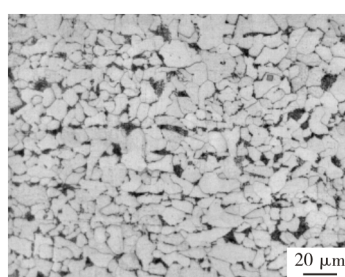
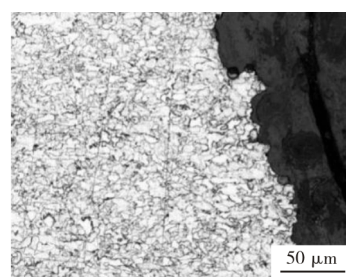
图 3 泄露管道金相组织

在 1<sup>#</sup> 钢管和 2<sup>#</sup> 钢管管体处分别取金相试样, 依据 GB/T 13298—2015, 采用 OLS 4100 激光共聚焦显微镜进行组织分析及非金属夹杂物、晶粒度检测, 结果见表 4。图 3 为两支钢管未明显腐蚀及穿孔处的金相组织。由表 4 和图 3 可知, 两支钢管的组织均为铁素体+珠光体, 夹杂物级别较低, 最高为 1 级, 晶粒较细, 管体及蚀坑处未见组织异常及变形。

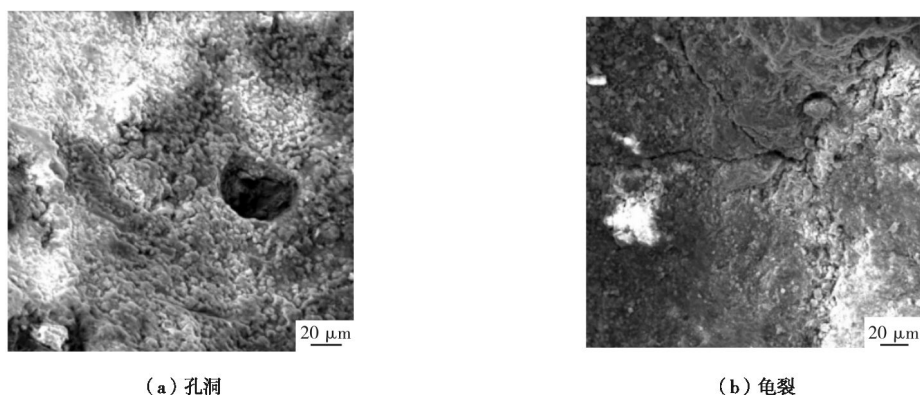
图4 1#管体腐蚀产物形貌

从 1<sup>#</sup> 管体泄漏点附近取样进行扫描电镜形貌观察和能谱分析, 图 4 为钢管外表面腐蚀穿孔处的腐蚀产物形貌, 由图 4 可以看出, 钢管表面腐蚀产物层松散, 且产物表面存在孔洞及龟裂现

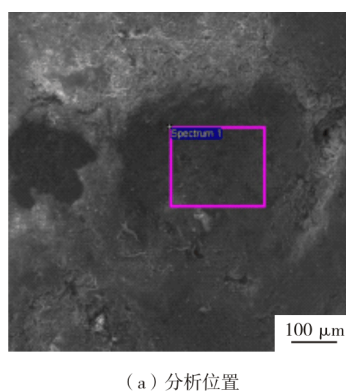
图5 1#管体腐蚀产物能谱分析结果

象。图 5 为腐蚀产物能谱分析结果, 可以看出腐蚀产物中主要含有 Fe、O、Si、Ca 及少量的 Cl 元素, 其中 Fe 及部分 O 元素主要来自于钢管表面的腐蚀产物, Si、Ca、Cl 及部分 O 元素主要来自于土壤。
