失效分析

L485M 输气管道水压试验泄漏原因分析

Cause Analysis of L485M Gas Transmission Pipeline Leakage during the Hydrostatic Test

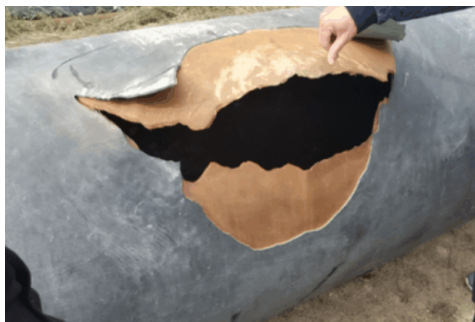
某新建天然气管道在水压试验过程中,当压力升至 6.5 MPa 后,水压逐渐下降。现场随即停止水压试验并开始查找泄漏点,结果发现管道泄漏处位于一地势低洼的水塘中。开挖后发现,管道泄漏发生在钢管管体 6 点钟附近部位,如图 1 所示。

图 1 泄漏部位形貌

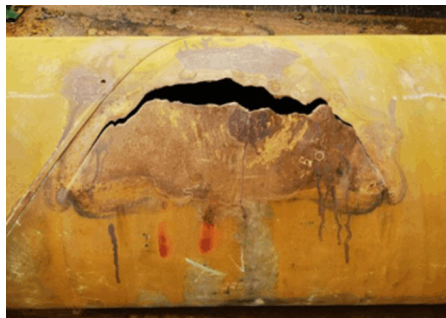
泄漏部位管段去除防腐层后外壁形貌如图 2 所示,钢管撕裂开口长度约 900 mm,基本沿钢管轴向扩展,在防腐层保护下,钢管外壁良好,未见明显的腐蚀迹象。钢管内部堆积有大量泥沙,清理后发现撕裂部位及其附近钢管内壁存在一处长度约 3 000 mm (轴向)、宽度约 700 mm (周向) 的严重腐蚀区,如图 3 所示,该区域壁

图 2 去除防腐层后泄漏部位钢管外壁形貌

从图 2 可以看出, 钢管外壁在防腐层的保护下未见明显腐蚀, 腐蚀主要发生在钢管内壁, 该钢管泄漏部位位于地势低洼的水塘中, 正是管内泥、沙、水等污物易于积聚的部位, 切管后该部位存在大量的泥沙, 泥沙下形成了一个 700 mm×300 mm 的严重腐蚀区域。

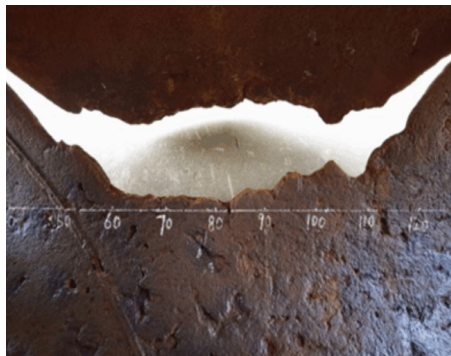
厚减薄明显,最薄处平均壁厚约 6.2 mm。此外,内壁还存在大量的腐蚀坑,其中最深的腐蚀坑深度约 8.1 mm,如图 4 所示。钢管内壁其他部位腐蚀较为轻微,亦未见明显的腐蚀坑。

图 3 泄漏部位内壁形貌

从图 3、图 4 可以看出, 管道内壁的腐蚀, 既包括全面腐蚀, 又包括局部腐蚀。金属管道的腐蚀主要为电化学腐蚀, 产生电化学腐蚀的原因多种多样, 新旧管道的连接、不同成分管道的连接、管道金属物理状态不均匀、金属表面状态差异、金属表面氧浓度差异等都会引发电化学腐蚀^[10-12]。

从图 3、图 4 可见, 该管线泄漏部位受土壤腐蚀的影响发生了明显的全面腐蚀及局部深坑状的点蚀, 其中腐蚀严重区域处的平均壁厚约 6.2 mm, 内壁腐蚀坑最大深度约 8.1 mm。由公式 (1) 可以大致计算不同壁厚的钢管水压试验时的爆破压力。

(4) 对于新建管线,应及时清理内部泥污,避免对钢管内壁造成腐蚀,对于建成但未及时投入使用的管线,内部清理干燥后对管线进行封堵,避免泥土及水分进入管线内部导致其腐蚀。

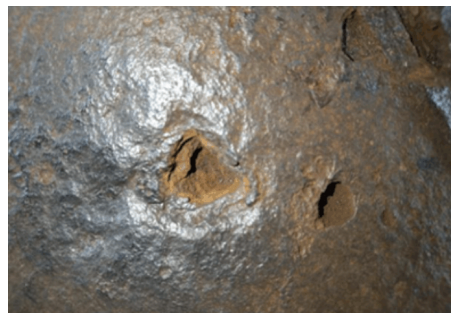
(a) 腐蚀坑深度 8.1 mm

图 4 钢管内壁腐蚀坑形貌

将钢管名义壁厚 11.1 mm、腐蚀严重区域处的平均壁厚 6.2 mm 及最深腐蚀坑处剩余壁厚 3 mm 分别带入式 (1), 计算不同条件下的钢管爆破压力分别为 16.0 MPa、9.2 MPa 和 4.3 MPa, 表明腐蚀减薄严重影响了钢管的承载能力。

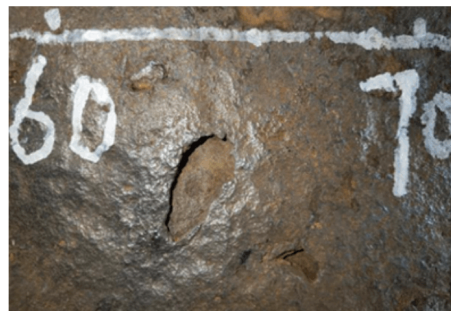
(b) 腐蚀坑深度 7.4 mm

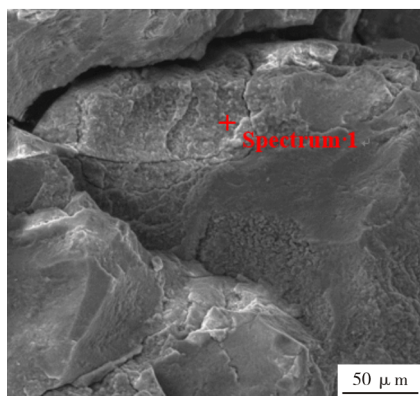
行能谱分析,结果如图 5 所示。由分析结果可以看出,内壁腐蚀坑表面 Cl 元素含量均较高,其余未见异常元素能谱。

图 5 内壁蚀坑内腐蚀产物能谱分析结果

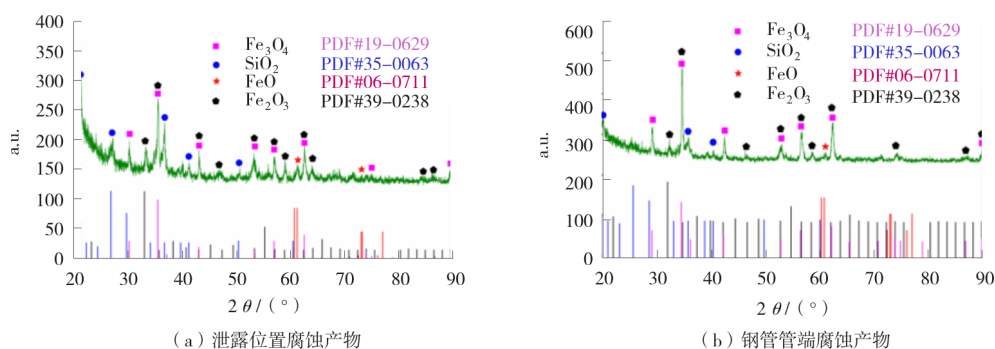
采用 Bruker D8 ADVANCE 型 X 射线衍射仪,对泄漏部位和钢管管端处的腐蚀产物进行 XRD 分析,结果如图 6 所示。由 XRD 分析结果可以看出,两部位的检测结果基本相同,腐蚀产物主要包括 SiO_2 及 FeO 、 Fe_2O_3 、 Fe_3O_4 ,其中 SiO_2 主要来源于钢管内壁沉积的泥沙,而铁的氧化物则为钢管内壁腐蚀产物。

图 6 钢管内壁腐蚀产物 XRD 分析结果
