长输天然气管线环焊缝失效分析

罗志鹏, 杨 洋

(陕西省天然气股份有限公司, 西安 710000)

Analysis and Discussion on Girth Weld Leakage Failure of Long Distance Natural Gas Pipeline

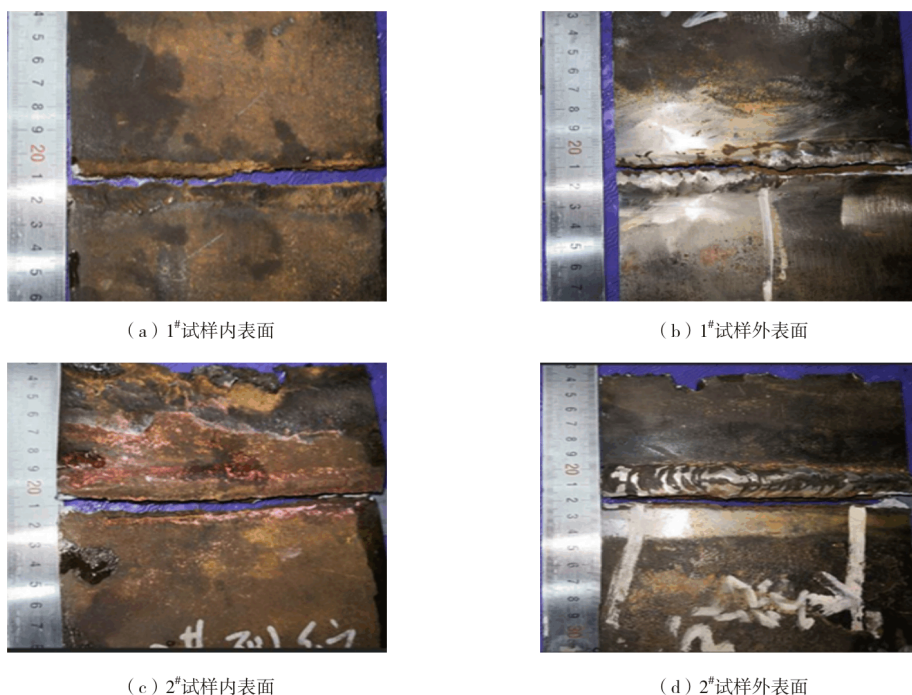
现场取失效管段进行宏观形貌分析, 分别如图 1 和图 2 所示。1# 环焊缝泄漏处内表面裂纹长于外表面; 漏点处外表面裂纹中心应为两半周焊的对接处, 存在明显成形不良现象, 裂

纹中心一侧沿焊趾处开裂, 另一侧沿焊缝扩展; 表面根焊宽度不均匀, 且高度低于母材, 存在补焊痕迹, 裂纹长度与补焊痕迹长度基本相同, 未见明显错边现象。对 2# 环焊缝泄漏裂纹进行宏观观察, 可以看出, 泄漏处内表面裂纹长于外表面, 裂纹开裂位于焊缝直管段焊趾处, 存在明显错边现象。

图 1 失效管段内、外表面焊缝宏观形貌

结合无损检测、理化性能测试和断口分析试验结果, 1# 试样环焊缝存在明显返修焊痕迹, 并在返修位置开裂泄漏, 开裂长度基本与返修焊长度一致。裂纹从内表面向外扩展, 盖面焊层达 6.8 mm, 大于 50% 壁厚; 根焊和填充焊层断口两侧金相组织存在脱碳现象, 表明盖面层在焊接前已发生开裂, 且盖面层焊接热输入较大, 存在过热现象^[8-9]; 裂纹缺陷在内压力、残余应力和外加载荷的共同作用下扩展至外表面造成环焊缝泄漏失效^[10]。对于 2# 试样环焊缝, 发现焊缝的 3 点、6 点、9 点钟方向均存在明显错边现象, 经过断口分析, 发现裂纹从内表面向外表面扩展, 根部

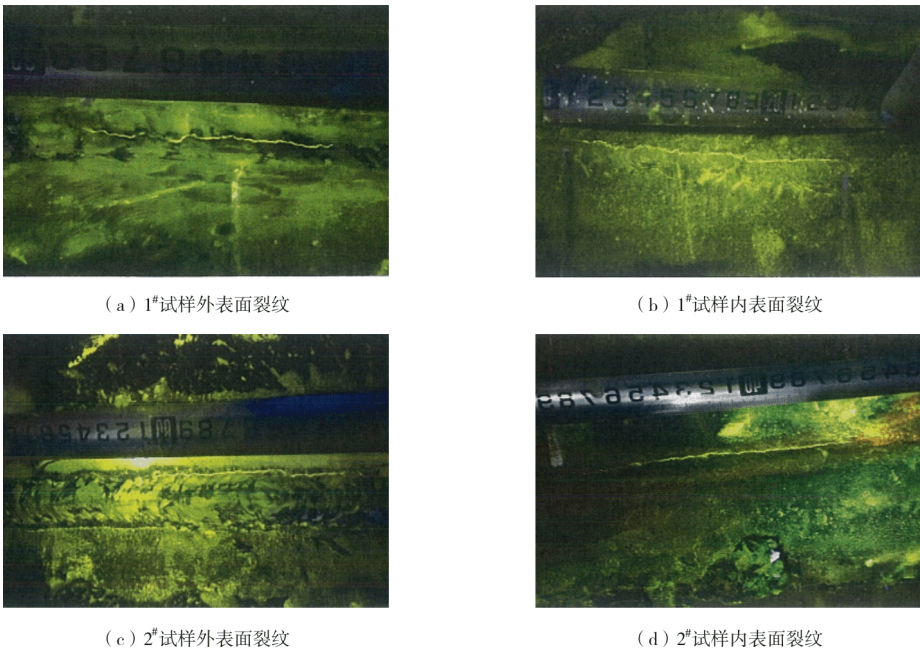
依据 SY/T 4109—2013《石油天然气钢质管道无损检测》对 1# 试样和 2# 试样环焊缝外表面进行全周长 100%磁粉检测, 对表面缺陷进行判定, 结果如图 3 所示。由图 3 可以看出, 1# 试样内表面

裂纹长度为 135 mm，外表面裂纹长度为 65 mm，且内、外表面裂纹的一端偏移约 20 mm；2# 试样

内表面裂纹长度为 150 mm，外表面裂纹长度为 85 mm。

图 3 两组试样内、外表面磁粉检测结果

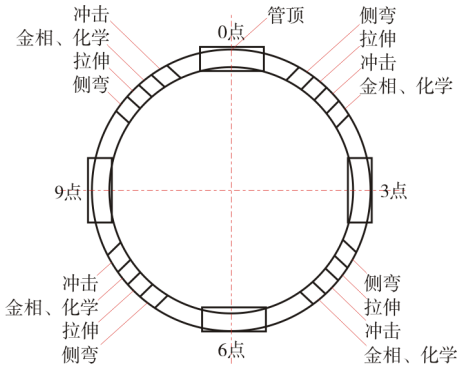
图 4 环焊缝取样位置示意图

采用 PSW750 型冲击试验机, 依据标准 GB/T 229—2007《金属材料夏比摆锤冲击试验方法》对 1#、2# 试样母材以及环焊缝进行夏比冲击试验, 取样位置如图 4 所示, 冲击试验结果见表 3。表 3 结果显示, 1# 试样环焊缝 11 点钟焊缝试样

的冲击性能不能满足标准要求, 其余均满足 GB/T 9711—2017 的要求。

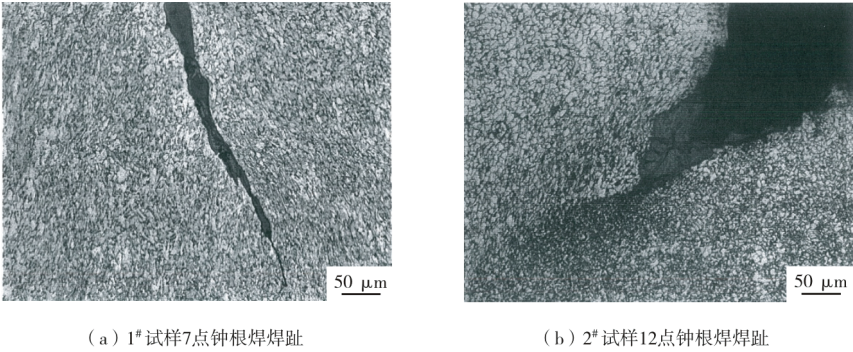
铁素体 (IAF)、填充组织为 B 粒 + PF、盖面组织为粗大 B 粒，焊缝熔合区组织均为 B 粒，均未见异常；其 5 点钟位置存在一处未熔合缺陷，7 点钟位置根焊焊趾有裂纹缺陷，且周围组织变形 (如图 5 (a) 所示)。

2# 试样焊缝 3、7、12 点钟位置处的根焊组织均为 PF + 珠光体 (P)、填充焊组织为 B 粒 + PF、盖面组织为粗大 B 粒，环焊缝细晶区组织均为 PF + 马氏体 - 奥氏体 (MA)，无明显异常；在管体 5 点钟位置处，焊缝错边约 3.43 mm；而在 7 点钟、12 点钟位置，根焊焊趾有裂纹缺陷，且周围组织变形。图 5 (b) 所示为 12 点钟根焊焊趾金相组织形貌。

图 5 两试样不同位置根焊焊趾金相组织形貌

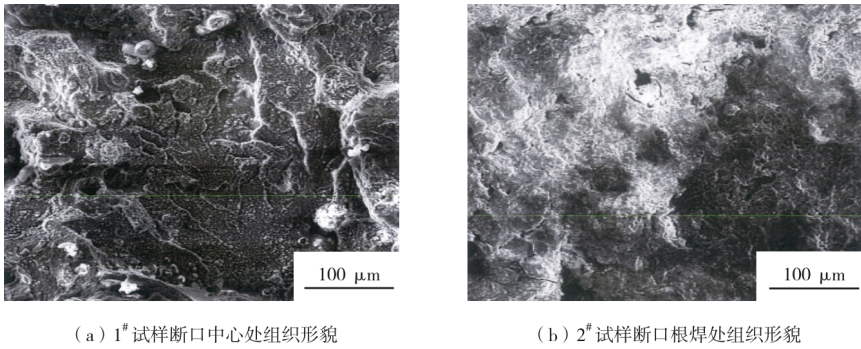
对 1# 样品泄漏裂纹断口进行形貌分析，断口均发现脱碳层，脱碳层宽度约 200 μm，脱碳层为补焊时二次加热温度过高所致，采用扫描电子显微镜进行微观分析，如图 6 (a) 所示，断面中心呈现河流花样的解理台阶，具

有脆性断裂特征，不良组织使得材料抗裂纹扩展能力下降^[4-5]。

对 2# 试样泄漏裂纹断口取样进行剖面分析，断口根焊焊缝组织与常规根焊组织不同，裂纹区出现魏氏体组织，说明裂纹区域补焊时焊接热输入量较大^[6-7]。采用电子显微镜进行微观分析，根焊区域组织形貌如图 6 (b) 所示，

图 6 扫描电子显微镜下观察的两组试样组织形貌

根焊区域在放大 500 倍下能够观察到裂纹。对断口靠近根部区域进行能谱分析, 结果发现其主要为铁的氧化物。

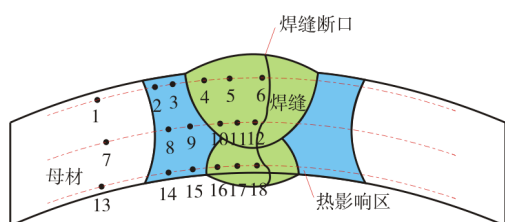
图 7 断口硬度测试位置示意图

对断口取样进行硬度测试, 测试位置如图 7 所示, 测试结果见表 5 和表 6, 两组试样不同位置硬度值对比如图 8 所示。由于脱碳导致 1# 根焊断口附近硬度值最低, 2# 试样根焊断口附近硬度值相对较高, 母材硬度未见异常。

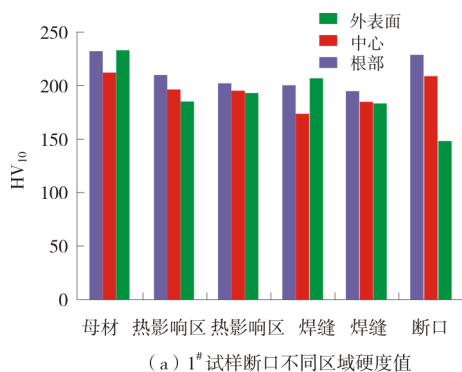
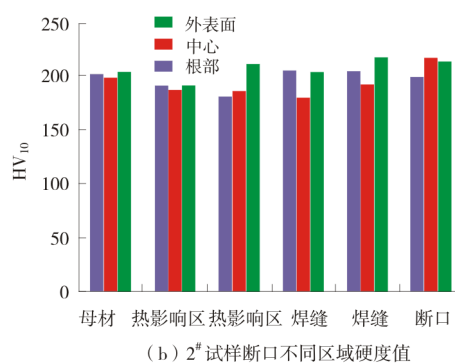
图 8 两组试样不同位置硬度值对比结果
