## 失效分析

# 某 N80 油管接箍腐蚀断裂失效分析\*

## Failure Analysis of Corrosion and Fracture of N80 Tubing Coupling

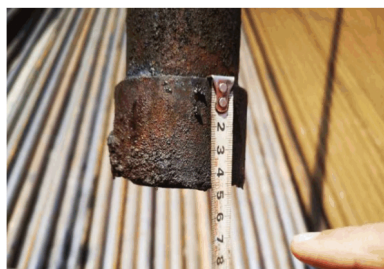
(a) 断裂处侧面

西部某油田 Y 井井深 2 700 m,2018 年 6 月 16 日投产,2019 年 8 月 15 日下入 2 698.72 m 全井段 N80 钢级油管。2020 年 11 月出现套压与油压相同的情况,日产下降至 1.8 万  $\text{m}^3$ ,日产水 2  $\text{m}^3$ 。2021 年 4 月 27 日,对该井实施压井作业后转入敞井观察,期间吊罐返排液 21.35  $\text{m}^3$ ,出口无显示。连接油管挂,上提油管挂,指重表显示悬重 3 t。4 月 30 日起至原井油管第 39 根时发现油管断裂,断裂处为油管接箍本体,断裂处有明显锈蚀痕迹。

图 1 断裂油管接箍宏观形貌

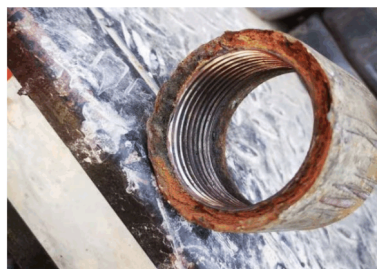
(b) 断裂接箍

断裂接箍断口宏观形貌如图 2 所示。由图 1 和图 2 可见断口区域沿壁厚深度方向呈现出明显的腐蚀形貌,接箍断面附着较厚的锈黄色的腐蚀产物,清洗后呈黑褐色,整体沿环状腐蚀,断裂区未见明显的塑性变形,接箍外壁未见明显的腐蚀形貌。

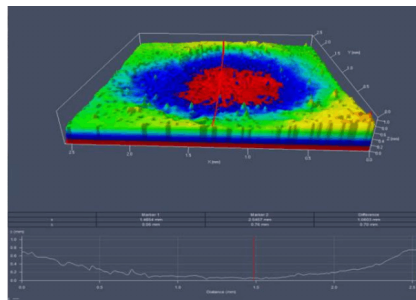
图 3 腐蚀深度测量

对样品进行切割取样,观察发现靠近内螺纹区域腐蚀深度更大,并且紧邻断口的内螺纹区域齿底发生了穿孔,内蚀孔尺寸约为 0.5~1 mm,腐蚀是由内向外的。用激光共聚焦显微镜对其内腐蚀深度进行测量,如图 3 所示,其纵向腐蚀深度约为 0.7 mm。

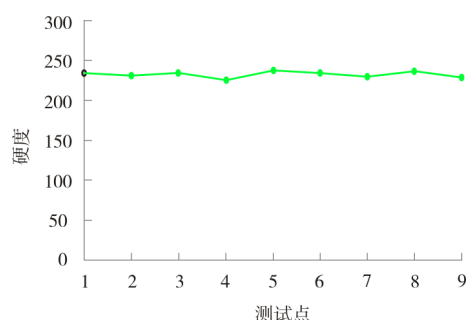
图 4 显微硬度测试结果

表 1, 断裂接箍化学成分符合 API SPEC 5CT 10th<sup>[10]</sup> 标准要求。对失效接箍进行维氏硬度检测, 检测结果如图 4 所示, 维氏硬度在 225HV~237HV, 平均值

为 232HV, API SPEC 5CT 10th 对 N80 钢级硬度没有明确规定, 但对比该钢级常规产品硬度值, 与常规产品硬度值保持一致, 未发现硬度异常。

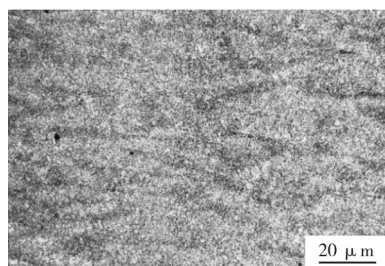
(a) 接箍

从断裂接箍管体以及断口取样, 依据 GB/T 13298—2015<sup>[11]</sup>, GB/T 10561—2005<sup>[12]</sup>, GB/T 6394—2017<sup>[13]</sup>进行组织、晶粒度、非金属夹杂物分析, 显微组织如图 5 所示。由此可以得出接箍管体以及断口附近的显微组织均为回火索氏体, 晶粒度 9.0 级。断口附近微观组织中的非金属夹杂物为 B0.5、D0.5 级, 未见异常组织分布。

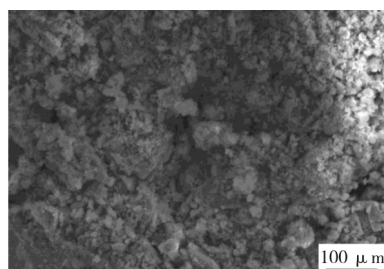
(a) 坑壁

采用扫描电镜对接箍断口进行微观形貌观察, 结果如图 6 所示。断面环向一圈被腐蚀, 且有多处圆点状腐蚀, 腐蚀坑壁处覆盖有疏松、多孔的腐蚀产物 (图 6 (a)), 腐蚀坑底处其微观腐蚀产物膜不平整且同时存在开裂 (图 6 (b))。

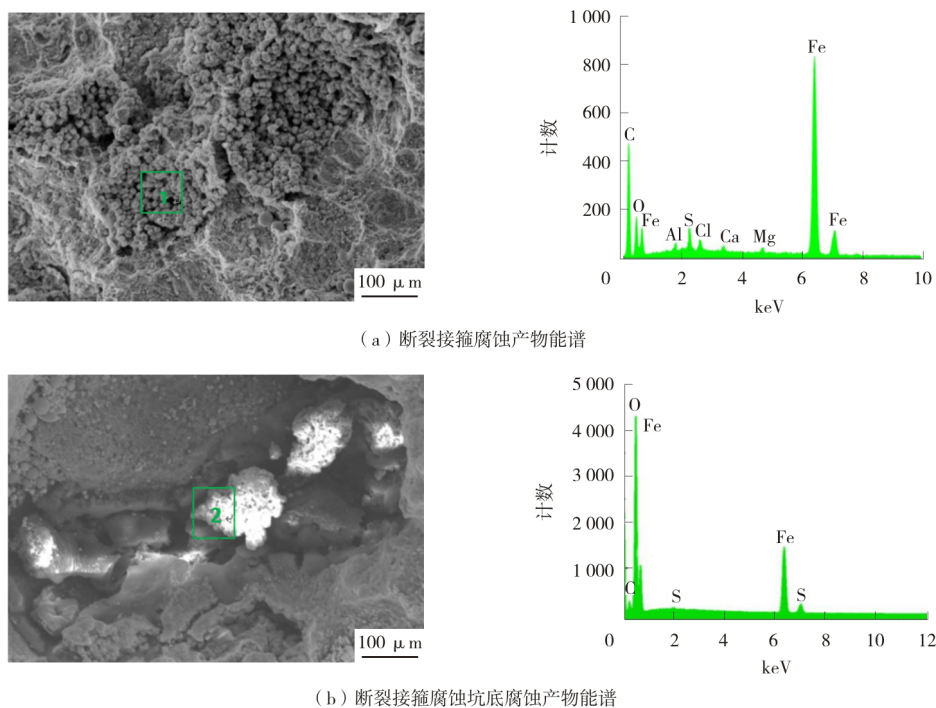
图7 断裂接箍腐蚀产物能谱分析

对其腐蚀产物进行能谱分析, 结果如图 7 所示, 从图 7 中可以看出腐蚀产物主要由 Fe、O、S 以及 Cl 元素组成, 腐蚀坑底以 Fe、S 元素为主。

$\text{FeCO}_3$  为  $\text{CO}_2$  腐蚀的典型产物<sup>[14]</sup>, 断口表面的黑色腐蚀产物含有  $\text{FeS}_0.9$  硫化物, 所以可以确定能谱分析的腐蚀产物中 S 元素与  $\text{H}_2\text{S}$  有关<sup>[15]</sup>。

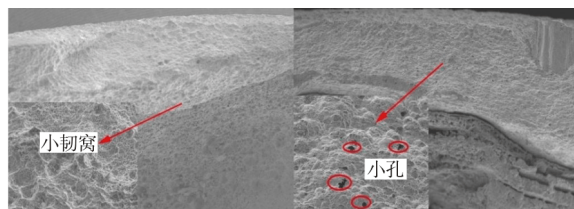
图8 断裂接箍断口微观形貌

将断口试样在低浓度的酸性试剂 (5%草酸+95%无水乙醇) 中清洗 30 min。对其进行扫描电镜观察, 如图 8 所示。断口试样表面呈现大量不规则蜂窝状, 这种腐蚀形貌与碳钢在酸性介质中溶解后的微观形貌极为相似<sup>[9]</sup>。接箍外壁断裂处存在大量的小韧窝, 说明其断口的断裂形式非脆性断裂。在局部区域有少量纵深发展的小孔, 这是由于侵蚀离子  $\text{Cl}^-$  所致<sup>[17]</sup>。

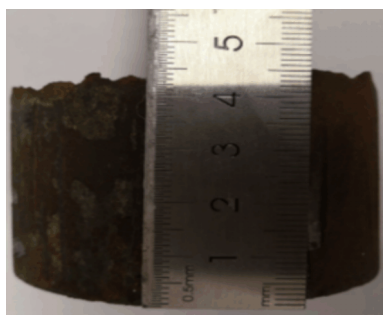
(a) 外壁断裂位置

接箍断裂失效发生在离接箍端面 40~45 mm 处, 如图 10 所示。接箍腐蚀发生在离接箍端面第 8 牙 (36.154 mm) 到第 11 牙 (45.679 mm) 螺纹位置, 按接箍断裂处管柱自重计算, 接箍断裂处应力为 192 MPa, 仅为 N80 屈服应力的 35%。

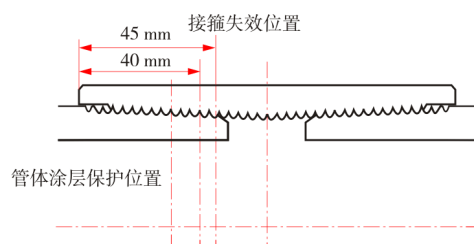
图 11 接箍失效位置还原图

对接箍腐蚀及断裂位置进行图纸还原, 如图 11 所示。接箍失效发生在和管体配合后距离

管体端部 1 牙到 2 牙处。管体涂层保护位置 (3~4 牙) 没有发生腐蚀失效。圆螺纹上扣靠扭矩控制, 上扣位置会略有差别, 腐蚀位置也会略有差别。

管柱采用耐蚀合金材质, 会大幅增加油田油气开采成本, 建议优化螺纹结构, 开发经济型螺纹接头, 从结构上防止或减轻缝隙腐蚀对圆螺纹油管接头的影响, 解决接箍腐蚀及断裂失效问题。

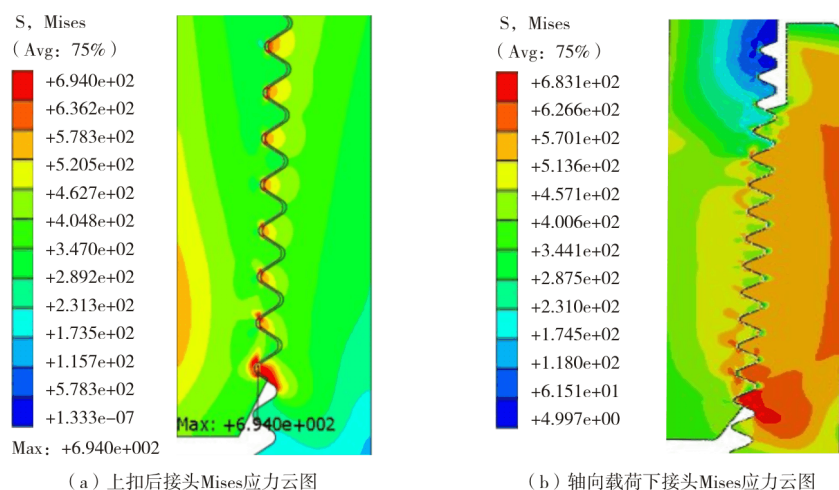
图12 圆螺纹上扣有限元模拟分析

对圆螺纹接箍和管体配合后接头进行有限元模拟分析, 如图 12 所示。发现在上扣后和轴向载荷下, 接箍和管体配合后最大应力位置在最后 1 牙到 2 牙处, 和接箍腐蚀及断裂失效位置保持一致。

依据上述分析, 接箍和管体配合后最大应力位置在距离管体端部最后1牙到2牙处, 断裂和腐蚀位置也发生在接箍和管体配合后距离管体端部1牙到2牙处。接头装配后, 内外螺纹的齿顶和齿底形成螺旋间隙通道, 如图13所示。流体在内压作用下, 管柱内腔中腐蚀介质液体会通过接箍中间和管体配合后尾扣(非完整扣)缝隙和
