失效分析

某输油管道腐蚀穿孔失效原因分析*

摘 要: 为了研究某输油管道腐蚀穿孔的失效原因, 对腐蚀穿孔管段进行了理化性能检测以及腐蚀产物分析。结果表明, 管道腐蚀穿孔失效主要是由于管道内壁垢层下方发生严重局部腐蚀而造成。由于穿孔处管段位于管线下坡的低点处, 且油管内介质流速很低, 在输送过程中管内油水在穿孔处管段底部会发生分层, 导致管段底部的管壁与水接触而发生较为严重的腐蚀; 并且介质中的砂石颗粒也易于在该处沉积, 砂石颗粒与腐蚀产物膜相互掺杂形成了较厚的垢层, 垢层表面存在较多孔洞, 有孔洞的垢层下方更容易发生局部腐蚀, 从而导致管体腐蚀穿孔。

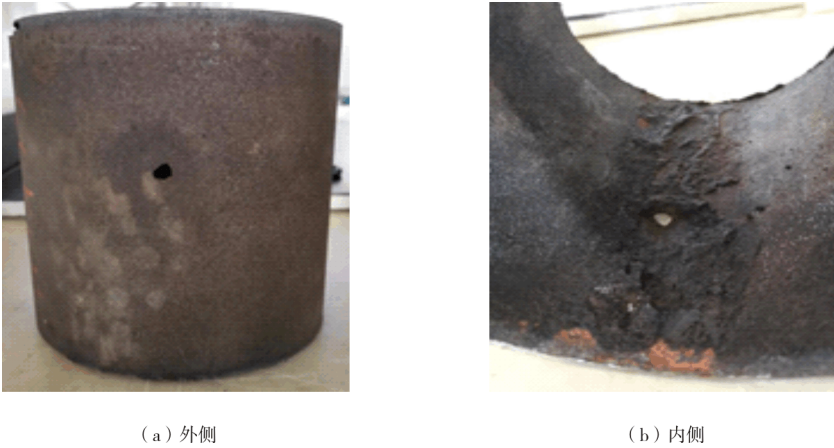
非洲某油田 S 井于 2011 年完井试油，2019 年发现 $\Phi 168.3\text{ mm}\times 5.6\text{ mm}$ 输油管道泄漏，经检测发现泄漏位置位于站外管线下坡低点处的管道底部，其宏观形貌如图 1 所示。管道设计压力为 4.5 MPa，实际运行压力为 0.8~1.4 MPa。管道输

图 1 管道泄漏位置宏观形貌

通过图 1 可知，泄漏管道外壁未见明显的腐蚀痕迹，而管内壁局部有严重腐蚀，因此造成管道穿孔泄漏。沿管段底部轴向覆盖有一层较厚且起伏不平的黑色垢类物质，垢层厚度多为 1~2 mm，最厚处约 5 mm，垢层宽度约为 60 mm。腐蚀穿孔处的垢类物质可能在穿孔后受到管内介质冲刷而脱落。由于垢层仅在管线下坡低点处管段底部位置出现，因此推测垢层可能由油管介质内的沉积物、结垢或腐蚀产物

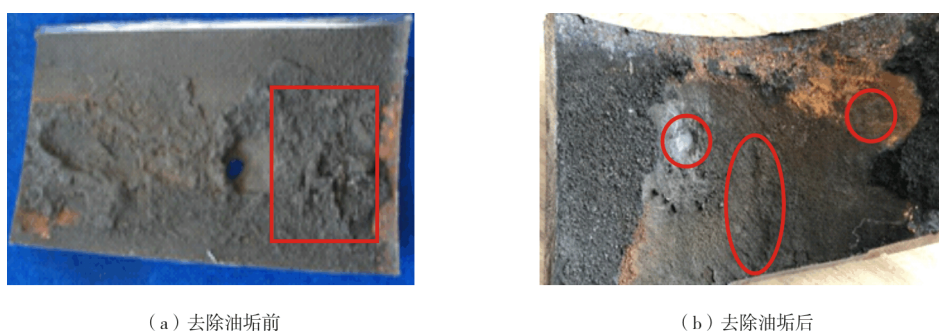
腐蚀穿孔位置附近垢层下局部腐蚀形貌如图 2 所示。经观察，管段底部垢层较为疏松，某些位置处的垢层存在肉眼可见的孔洞，如图 2 中红色区域所示，因此垢层对底部的管体不能起到较好的保护作用。在这些疏松的垢层下方，伴随有明显的局部腐蚀发生。距穿孔位置 300 m 处管段的形貌如图 3 所示，在较为致密的垢层下方以及垢层以外的位置未发现明显的局部腐蚀，说明局部腐蚀（穿孔）的发生与疏松的垢层密切相关，初步判定是由垢下腐蚀而引起的严重局部腐蚀穿孔。

图 2 腐蚀穿孔位置附近垢层下局部宏观腐蚀形貌

另外,由图6(c)、图6(d)可知,内层、外层膜中均掺杂有一定量的砂石颗粒(SiO₂),这是由于在腐蚀过程中,介质内的砂石沉淀至底部与腐蚀产物膜相互掺杂导致。垢层外侧的局部放大截面EDS面扫图如图9所示,可以看出垢层中弥散分布着大小不一的砂石颗粒,从而导致腐蚀产物膜不完整,不能为垢层下方的金属基体提供较好的保护作用。特别是在局部位置(如图2(a)中红色框)的垢层中存在肉眼可见的孔洞时,这些孔洞可以为腐蚀介质提供传输通道,加速了垢层下方的局部腐蚀。

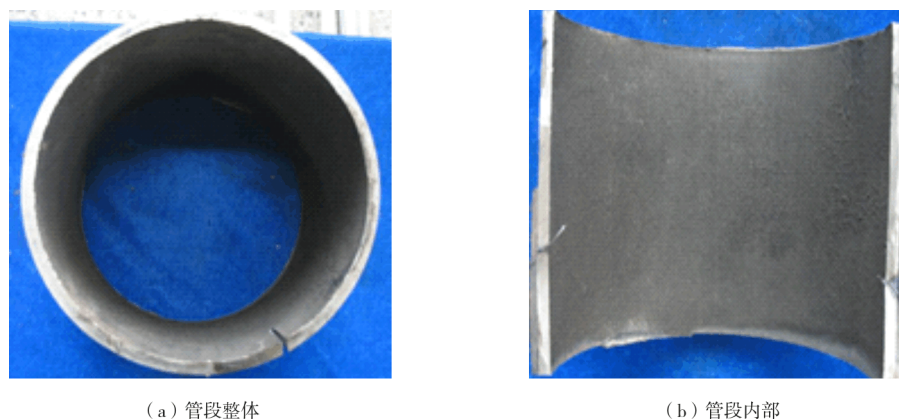
图 3 距腐蚀穿孔位置 300 m 处管段宏观形貌

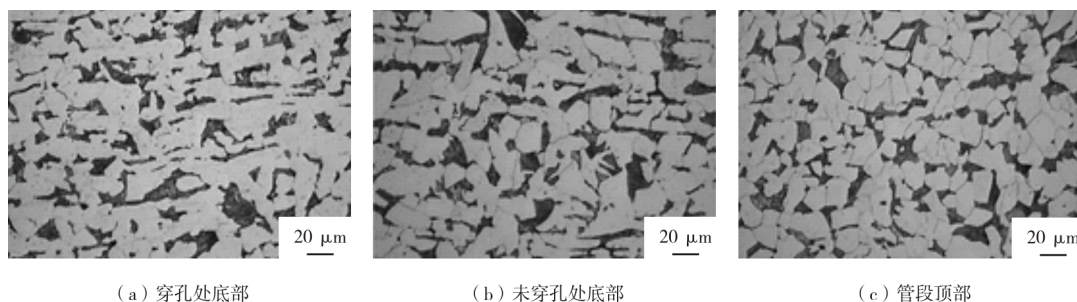
管材的正常组织为细小均匀的铁素体+珠光体。在腐蚀穿孔管段不同位置取样进行金相分析, 结果如图 4 所示, 由图 4 可知, 管材的金相组织均由铁素体+珠光体组织构成, 且两相分布均匀, 相

图 4 腐蚀穿孔管段不同位置处组织形貌

比于其他位置,穿孔底部位置处未见组织夹杂物,因此,局部腐蚀穿孔并非由于组织引起。

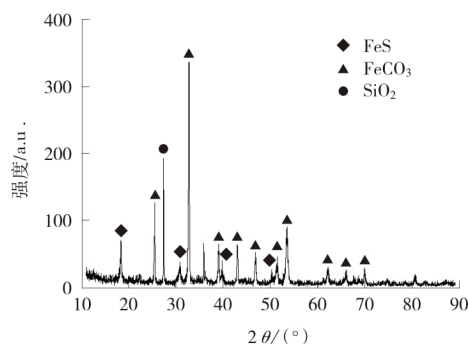
管道腐蚀穿孔位置附近的表面垢层及腐蚀产物膜的XRD分析结果如图5所示。结果表明,管段底部穿孔位置的垢层主要由FeS、FeCO₃及SiO₂组成。通过能谱分析,在垢层中并未检测出Ca、Mg等元素,由此可见,垢层主要是由沉降的砂石(SiO₂)和腐蚀产物(FeS、FeCO₃)相互掺杂形成的,并非由水质结垢而形成。此外,从衍射峰的相对强度来看,垢层中的组分以FeCO₃以及沉积的砂石(SiO₂)为主,FeS的含量相对较少。

图5 腐蚀穿孔位置附近腐蚀产物膜XRD分析结果

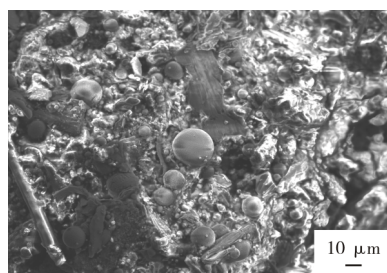
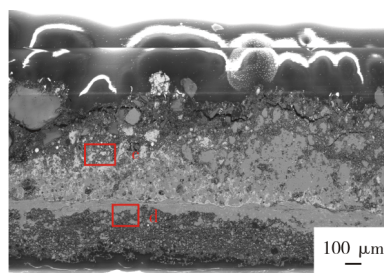
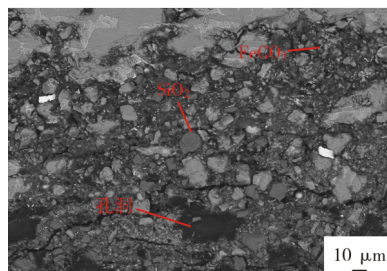
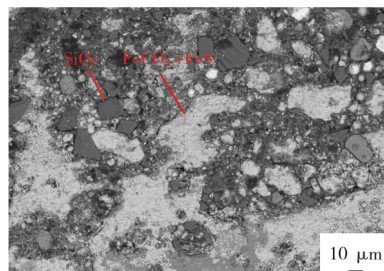
由图6可知,垢层截面可以分为三层,中间层最为致密,内层次之,外层最为疏松。由图7、图8的成分分析结果可知,内层及中间层以Fe、O元素为主(由于样品表层喷碳才能进行观察,故C元素未进行统计),外层以Fe、S、O元素为主。结合图8中EDS点分析的元素含量比例以及图5中XRD的分析结果可以推断,内层及中间层膜主要为FeCO₃,外层膜主要为FeCO₃和FeS的混合物,且外层膜以FeS为主。

图6 腐蚀穿孔位置附近垢层的表面及截面SEM照片

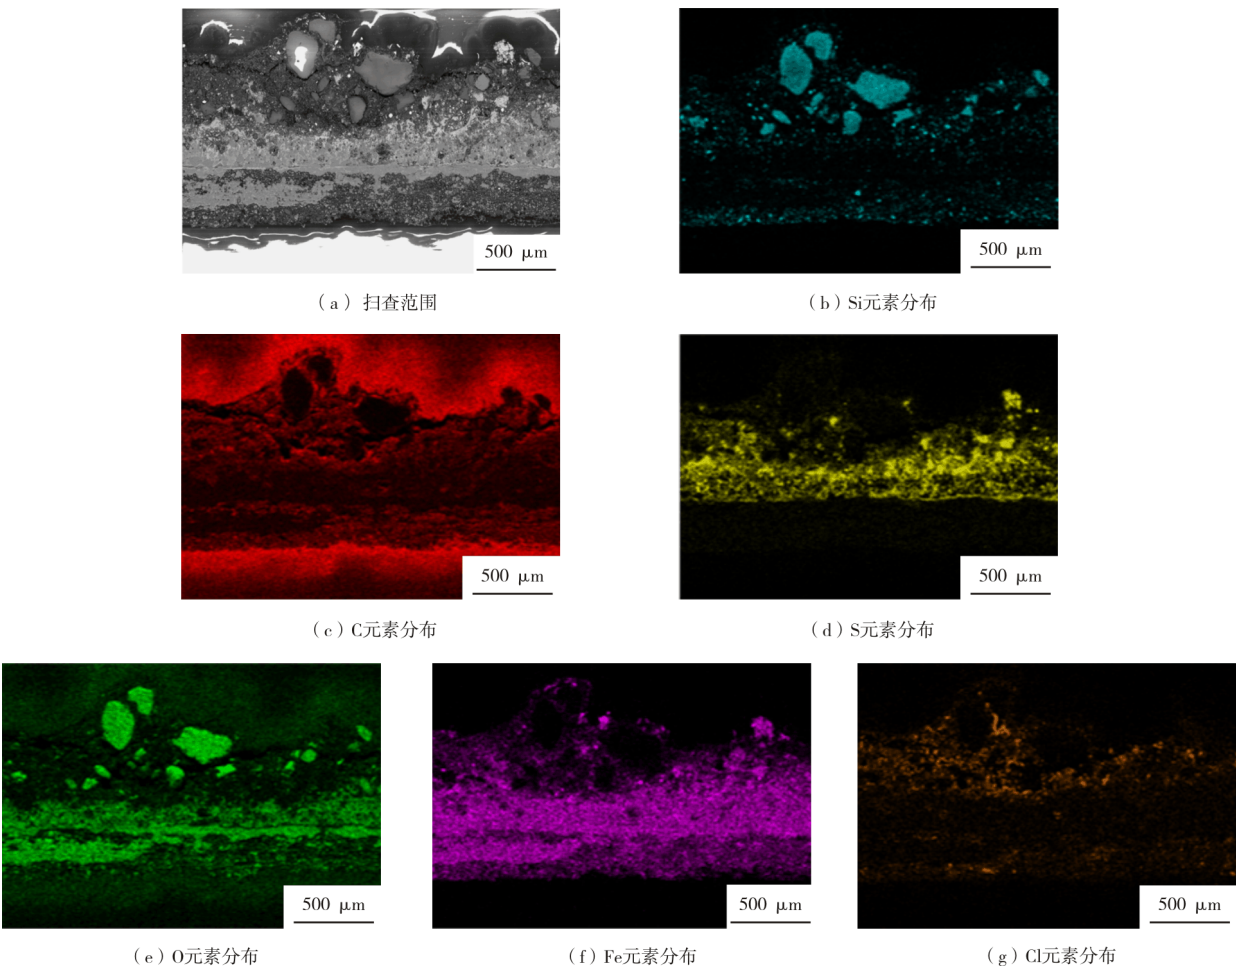
图 7 腐蚀穿孔位置附近垢层的截面 EDS 面扫图

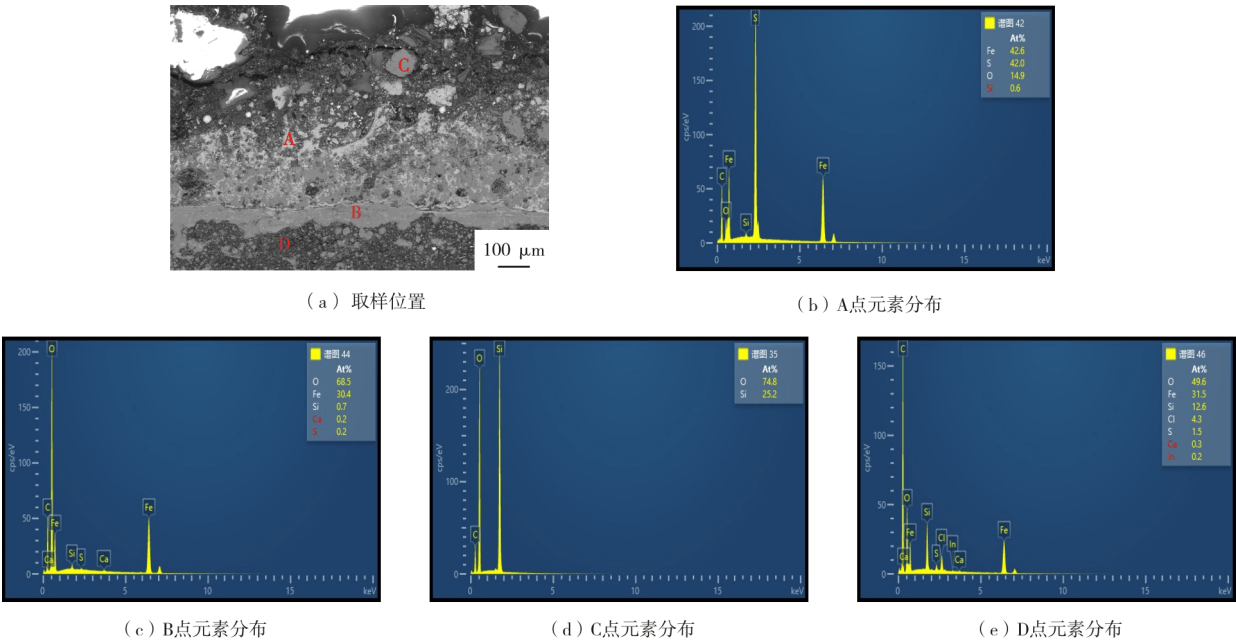
图 8 腐蚀穿孔位置附近垢层的 EDS 点分析图

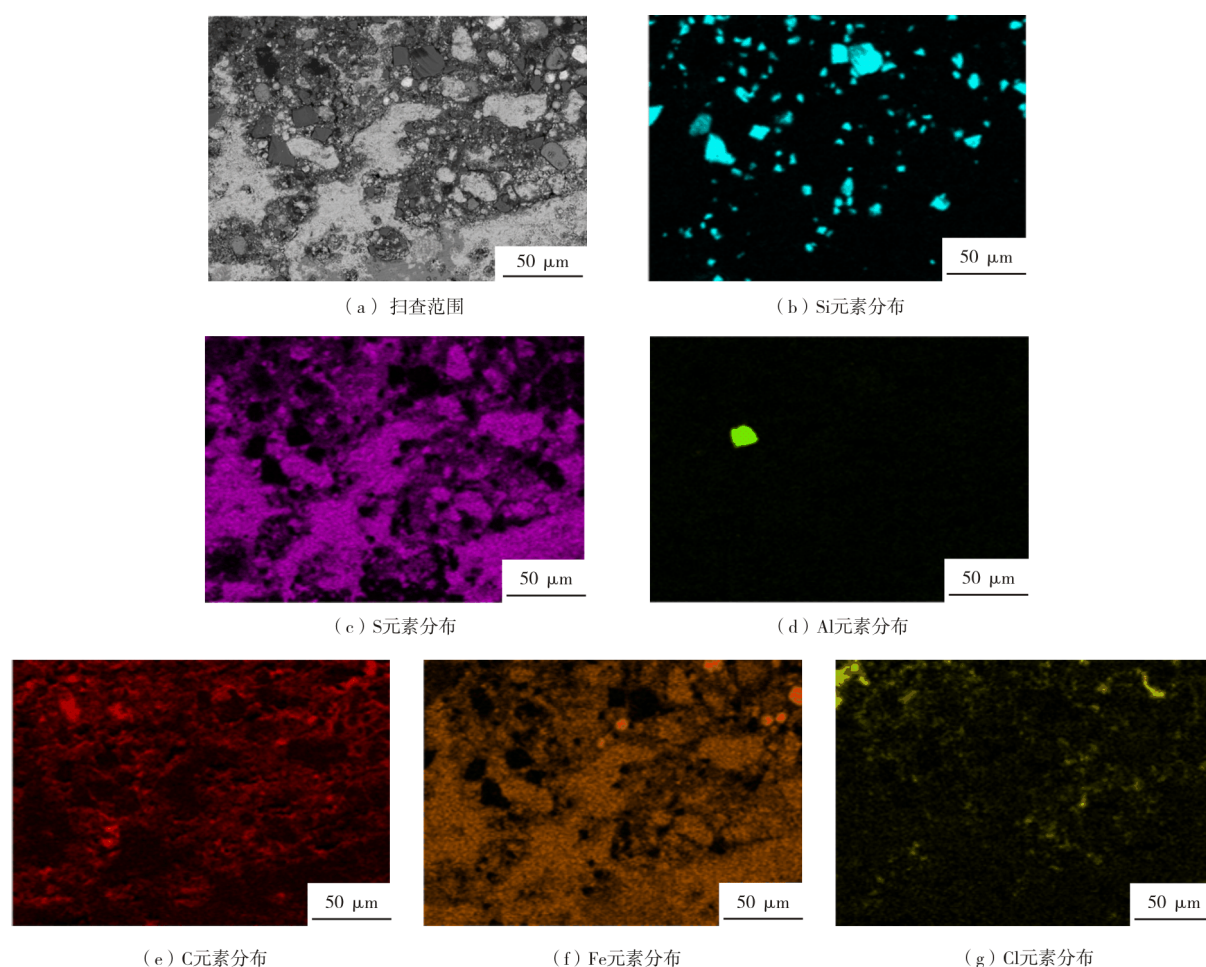
图9 腐蚀穿孔位置附近垢层外侧局部放大截面 EDS 面扫图

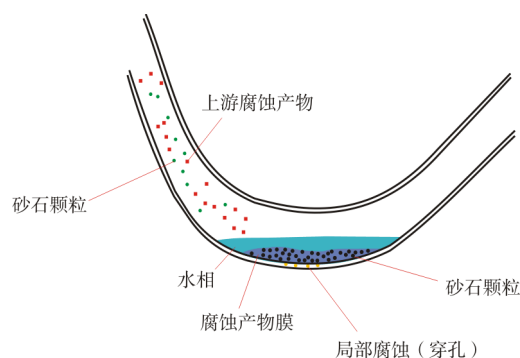
由于管内介质的矿化度较低，气体组分中 CO_2 含量较低，间歇性含有微量 H_2S ，介质的腐蚀性较低，因此各管段内壁以均匀腐蚀为主，管体壁厚变化不大，但腐蚀穿孔管段底部位置的壁厚变化显著，这是由于该管段位于管线下坡的低点处，且油管内介质流速很低，因此在输送过程中管内的油和水在该管段底部位置发生分层，失效管段底部发生局部腐蚀穿孔，如图 10 所示，导致底部位置的管壁与水接触而发生较为严重的腐蚀。

同时，由图 10 可以看出，由于管内介质流速很低，介质内的砂石颗粒也容易在管底沉积。特别是在管线下坡低点处的管底位置。沉积的砂石颗粒与腐蚀产物膜相互掺杂，形成了穿孔管段底部位置的垢层。另外，地势较高处管段形成的

图10 失效管段底部发生局部腐蚀穿孔示意图
