TS-90 连续油管断裂失效分析

摘 要: 为了分析某井气举作业用 TS-90 连续油管断裂失效原因, 通过宏观分析、无损检测、几何尺寸测量、化学成分分析、力学性能测试、金相检测、扫描电镜 (SEM) 等手段, 对该失效连续油管进行了试验研究。试验结果显示, 该失效连续油管的管体壁厚、外径、化学成分、显微硬度、晶粒度均符合 API SPEC 5ST—2010 要求; 油管表面整体布满台阶状横向裂纹, 裂纹沿油管周向扩展; 原始裂纹断口表面大量腐蚀产物覆盖, 且从裂纹源区到裂纹尖端部位, 始终存在少量导致应力腐蚀开裂的 S 元素; 原始裂纹萌生于腐蚀坑底, 裂纹尖端呈局部沿晶脆性断裂, 且断口外表面附近呈解理形貌。综合分析结果表明, 该连续油管断裂的根本原因是应力腐蚀开裂, 其在井下作业时受腐蚀因素和应力载荷的共同作用, 管体外表面萌生应力腐蚀裂纹, 裂纹扩展并最终导致管体断裂失效。

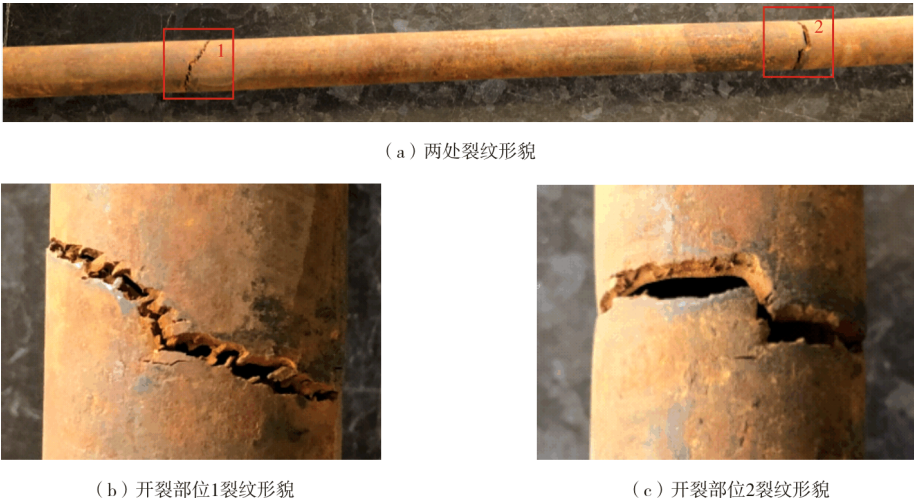
图 1 失效连续油管宏观形貌

失效连续油管如图 1 所示，整个油管已腐蚀呈黄褐色。失效连续油管开裂部位宏观可见，沿连续油管周向存在 2 处台阶状裂纹。裂口最大区域位于连续油管弯曲外侧区域，贯穿整个管壁，裂纹止于连续油管弯曲内侧区域，整个裂纹区域约占连续油管 3/4 周长。

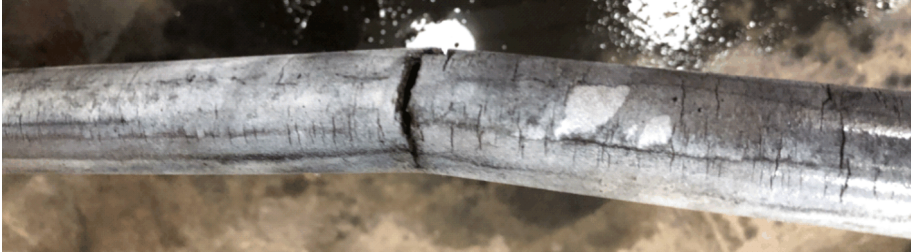
图 2 送检失效连续油管磁粉检测裂纹形貌

结果如图 2 所示，可以看出，失效连续油管整管均布满台阶状横向裂纹，且裂纹均位于管体弯曲段外侧表面。

(1) 该失效连续油管表面布满台阶状横向裂纹,裂纹沿油管周向扩展。作业时主要承受反复拉应力、摩擦力,断口断面与油管轴线(即受力方向)垂直,且失效连续油管开裂部位均位于弯曲外侧,由此可知断裂部位承受拉伸载荷较高。

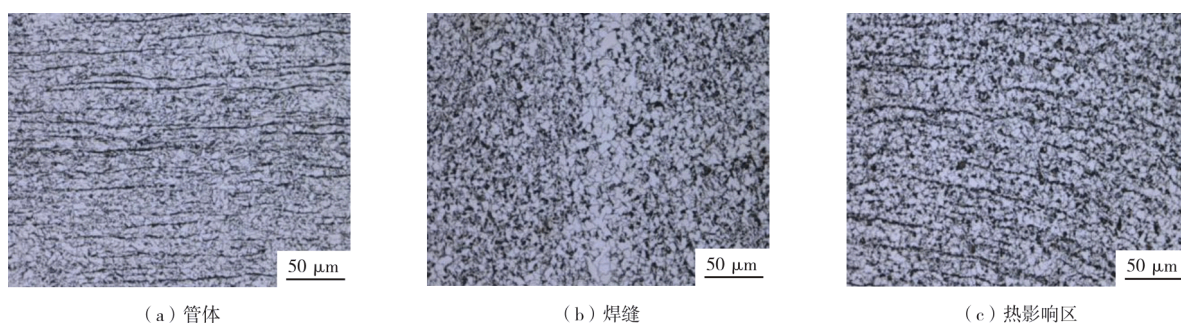
图 4 失效连续油管组织形貌

失效连续油管管体外径、壁厚、化学成分、显微硬度、晶粒度符合 API SPEC 5ST—2010 标准要求,其管体金相组织为铁素体+珠光体,未见异常。对失效连续油管的裂纹部位进行检测,该裂纹具有以下特征:

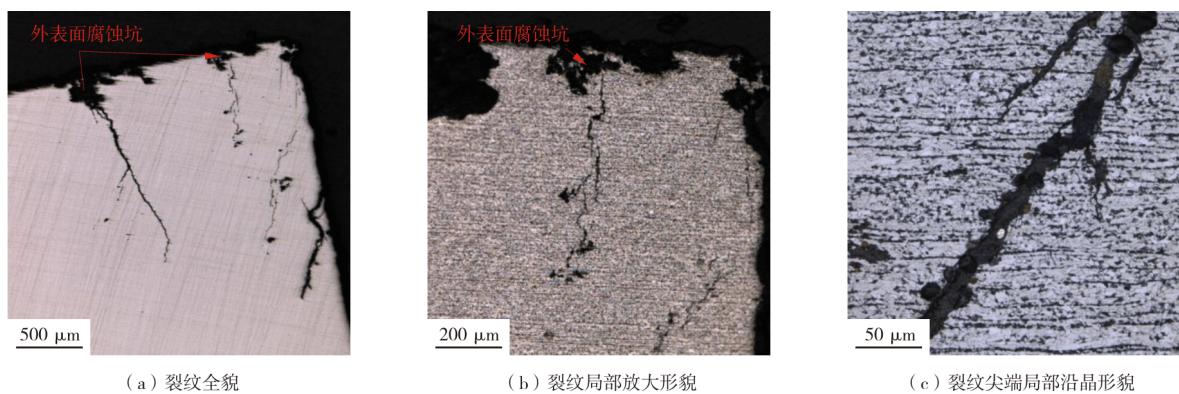
图 6 A 试样管体表面裂纹形貌

金相微观特征分析。结果显示，裂纹起源于管体外表面，裂纹萌生于腐蚀坑底，且主裂纹扩展区存在大量“树枝状”次生裂纹，裂纹尖端曲折扩展，呈局部沿晶形貌^[9]，如图 6、图 7 所示。

(4) 原始裂纹萌生于腐蚀坑底,裂纹尖端呈局部沿晶脆性断裂(图 6(c)、图 7(c)),同时分布大量树枝状次生裂纹,且断口外表面附近呈解理形貌(图 8(b))。这些均符合应力腐蚀开裂的基本特征,即断裂前没有明显的宏观塑性变形,大多数为脆性断口,即解理、准解理或沿晶^[9]。

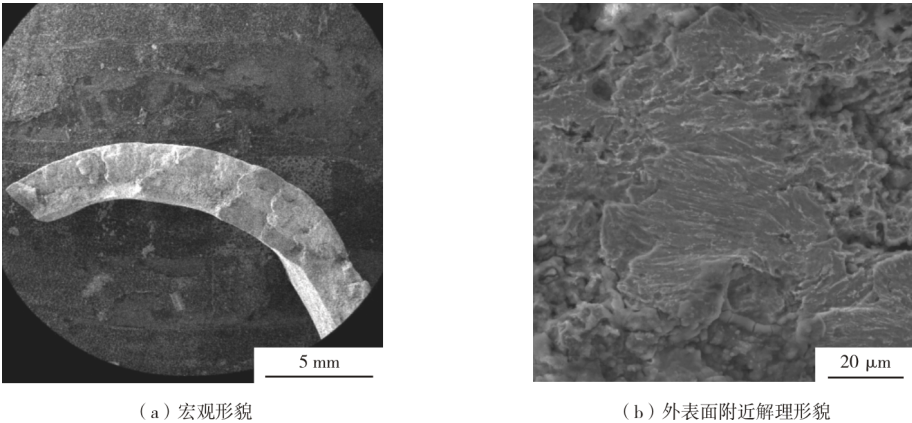
图 8 失效连续油管断口形貌

后，使用扫描电子显微镜对断口进行显微观察，如图 8 所示。放大观察断口靠近管体外表面部

位，断口外表面附近可见解理脆性形貌^[9]。断口存在大量的腐蚀产物，使用能谱分析仪分别对腐蚀产物进行能谱分析，腐蚀产物形貌及分析谱图

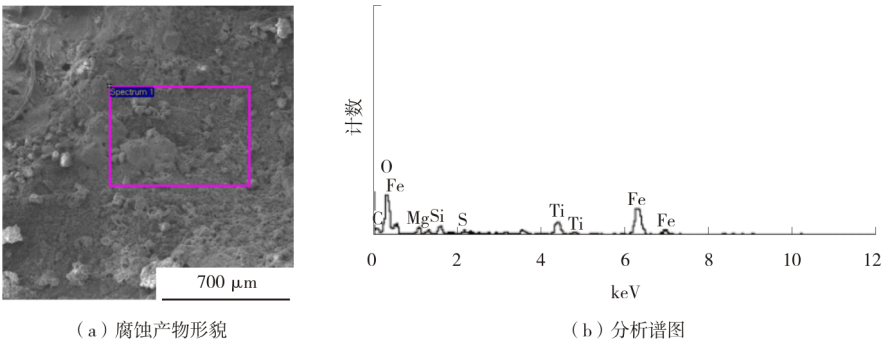
图 9 腐蚀产物形貌及能谱分析曲线

如图 9 所示，腐蚀产物能谱分析结果见表 6。由能谱分析结果可知，腐蚀产物主要组成元素为 Fe、C、O、S 等。

(2) 原始裂纹断口表面大量腐蚀产物覆盖,且从裂纹源区到裂纹尖端部位,始终存在少量导致应力腐蚀开裂的 S 元素。

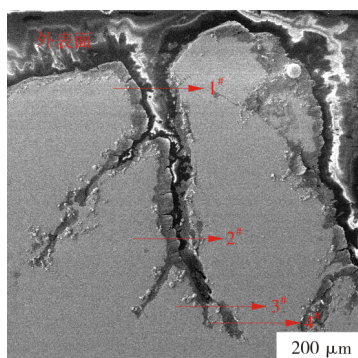
图 10 断裂连续油管管体试样壁厚方向裂纹形貌

按照壁厚方向对裂纹进行不同壁厚深度的元素分析。为了表征裂纹内各元素含量随壁厚方向的分布情况，从连续油管外壁到内壁方向（裂纹源区→裂纹尖端）共选择 4 个不同深度的位置进行能谱分析，每个部位的具体位置及分析结果见表 7。从表 7 可以看出，S 元素从裂纹源区到裂纹尖端部位始终存在。图 10 为裂纹的总体形貌，可以看出该裂纹呈“树枝”状从连续油管外壁向内壁扩展。
