失效分析

12Cr1MoVG 集箱三通焊缝横向开裂 原因分析及预防措施

(内蒙古能源发电金山热电有限公司, 呼和浩特 010106)

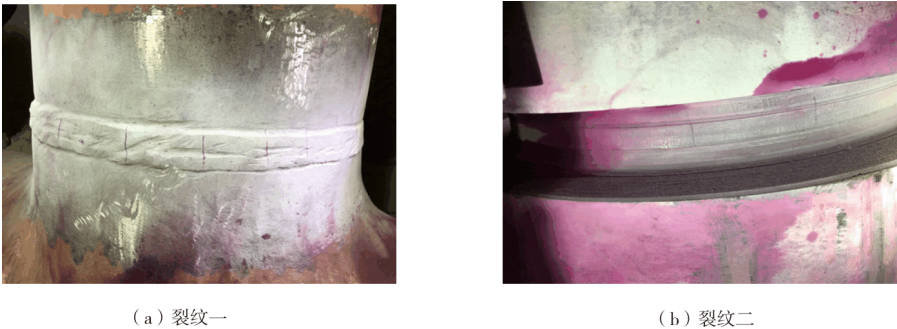
图 1 三通焊缝裂纹宏观形貌

通过对三通表面着色检测发现，焊缝裂纹均为平行于管道轴向的横向裂纹，裂纹形貌如图 1 所示。观察发现，裂纹从焊缝中心向两侧延伸，部分裂纹横跨整条焊缝延伸至母管，裂

纹开口细小，呈直线型，如图 1（a）所示。
对三通焊缝进行环切时发现，随着环切深度的增加，裂纹越来越短，开口越来越细，直至消失。多数开裂焊缝切削至 35~40 mm 深度时裂纹消失，少量裂纹几乎贯穿了整条焊缝，如图 1（b）所示。由此可见，裂纹是从焊缝表面开裂，逐渐向内延伸。

（a）裂纹一

（b）裂纹二

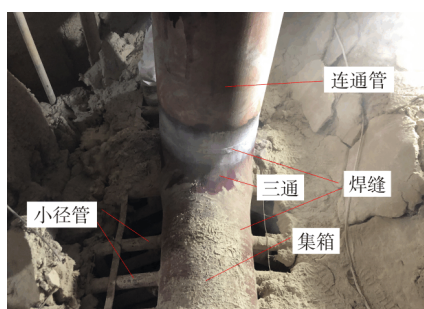
图 2 三通连接示意图

集箱与连通管均通过厚壁三通连接，三通两端连接集箱筒体，三通上端与连通管焊接相连，如图 2 所示。三通底部与集箱筒体一样，均布大量小径管排。连接焊缝的三通侧壁厚通常大于连通管侧壁厚 3~5 mm，因此三通与连通管焊缝下熔合线存在突变台阶，且三通脖颈较短，底部的大量小径管排在出厂时已经焊接就绪。当三通与连通管焊缝在进行热处理时，加热装置的布置受到限制，同时母材的壁厚差也

会对热处理的均匀加热造成影响，使得焊缝的热处理效果不佳。

1#、2# 两台锅炉安装中开裂焊缝位置均为集箱三通焊缝，且焊缝硬度值偏高，说明三通结构需要调整以减少对热处理效果的影响。可采取增加三通脖颈长度的措施，改善焊接热处理效果，降低焊缝硬度，提高焊缝韧性。

(2) 通过调整三通结构，如增加三通脖颈长度，改善焊接热处理效果，降低焊缝硬度，可提高焊缝韧性。

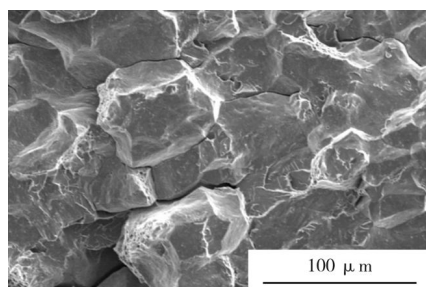
图 3 过热器三通焊缝裂纹断口形貌

用扫描电镜对焊缝裂纹处断口表面进行观察发现，裂纹初始开裂部位呈现典型的沿晶开裂特征，部分区域有二次裂纹产生，且初始开裂部位晶粒相较于其他区域明显偏大，如图 3 所示。焊缝在结晶后，晶粒的大小、方向和形态对抗裂性都有很大的影响，晶粒越粗大，柱状晶的方向性越明显，则产生结晶裂纹的可能

性就越大。焊缝柱状晶的生长方向一般由母材融合线附近或熔池边缘向熔池中心生长，与裂纹开裂方向一致^[16-17]。

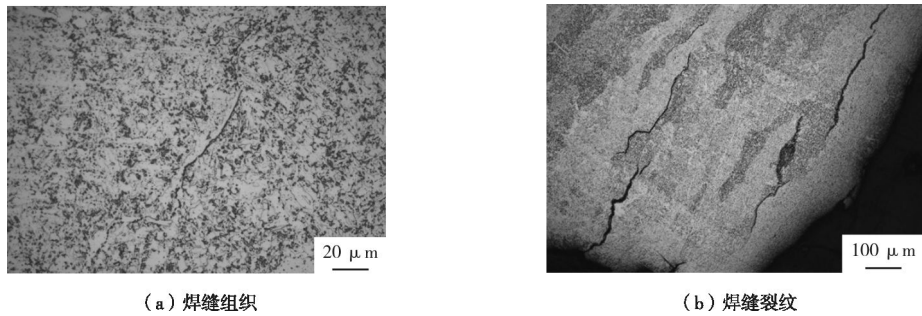
图 4 开裂焊缝微观组织

对三通开裂焊缝试样进行显微组织观察，观察结果如图 4 所示。从图 4 (a) 可以看出，焊缝的组织为柱状晶形态的回火索氏体，未见过热组织及淬硬的马氏体等异常组织。在焊缝组织中除肉眼可见的裂纹外，还存在多处沿粗大的原奥氏体晶界分布的未形成裂纹的孔洞和微裂纹，微裂纹长度从几十微米至几百微米不等，孔洞及微裂纹内部存在氧化的情况，说明这些微裂纹形成温度较高，在焊接过程中已经形成微观不连续的缺陷，这些特征也与扫描电镜下看到的情况相印证。图 4 (b) 中明显可见分散的晶间孔穴，也有由孔穴串集而成的晶界开裂，并且具有热裂纹的开裂特征。

根据裂纹产生位置、特征及各项试验结果分析表明，三通焊缝裂纹属于热裂纹，运行中的管

道在高温高压介质的一次应力以及启停机和负荷变化中形成的二次应力作用下，焊缝内沿晶界分布的孔洞或细小结晶裂纹不断扩展形成宏观裂纹，由于焊缝外表面张力最大，所以裂纹最初沿表面开裂。

为了避免焊缝开裂，需严格执行焊接及热处理工艺，合理控制焊接速度且避免大规范焊接，合理、有效布置焊接热处理加热装置，完善施工质量监督控制体系，质量监督人员及操作人员应当切实履行职责并取得相关操作资格证书。
