JCOE 钢管生产线精整横移台车 运行故障分析及改进

摘 要: 针对JCOE钢管生产线精整横移台车在使用过程中出现的钢管放置不到位、托起钢管时在台架、辊道处撞击钢管等问题, 分析了其产生原因, 发现横移台车编码器的累积误差以及通讯闪断引起的编码器位置数据清零是产生故障的主要原因。通过增加位置校正接近开关和程序改进, 能够减少横移台车的累积误差, 解决横移台车编码器位置数据丢失的问题, 消除了横移台车自动运行时撞击台架、撞管以及钢管放偏故障, 从而保障钢管在生产过程中的安全平稳传送。

Analysis and Improvement of Operation Fault of the Finishing Transferring Vehicles in JCOE Steel Pipe Production Line

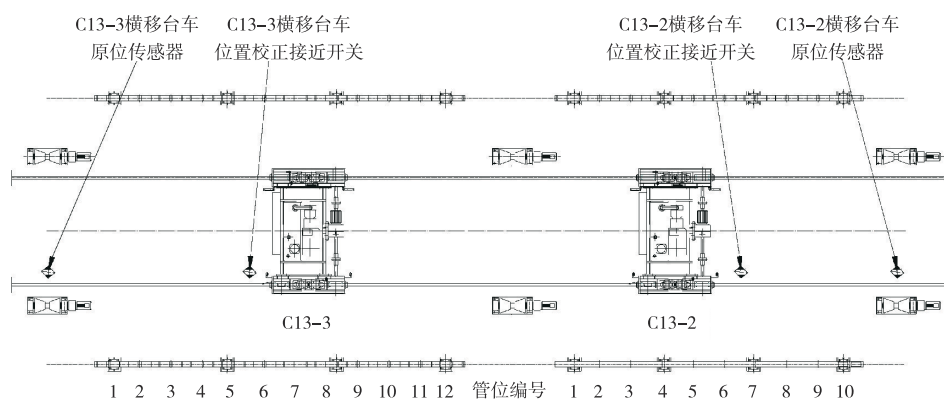
图2 台架接近开关布置图

当发生程序闪断时,若钢管未传送至预定位置,此时横移台车程序会将钢管所在位置重新定义为零位,造成钢管到达预定位置发生打滑空转。这主要是由于横移台车的编码器轴通过同步带与驱动轮相连接,在自动运行过程中,机械配合间隙、台车抖动、增量型编码器与电机轴之间发生松动、台车速度超过编码器的最高响应频率、导线过长等都会产生台车位置数据的累积误差^[5]。累计误差的产生导致横移台车在自动运行过程中实际位置与程序中的运行位置不符,进而导致钢管放偏。实际应用过程中,横移台车将钢管放偏,会造成钢管在台架V形槽内滚动,破坏辊道电机。

图2中C13-2横移台车原位传感器、C13-3横移台车原位传感器是原设计中C13-2、C13-3横移台车零位检测接近开关，自动运行时，横移台车数据会在该接近开关处位置清零，一定程度上可以消除横移台车的零位偏差和累积误差，但是效果不佳，如果横移台车长时间执行台架倒管等任务（不回原位），则造成零位偏差和累积误差始终存在，必然会导致钢管放偏。为此，可在台架分别装设如图2所示C13-2横移台车位置校正接近开关2和C13-3横移台车位置校正接近开关3，台车C13-2和C13-3在台架中自动运行时，只要经过位置校正接近开关，台车位置会自动校正。

在台架中部增设位置校正接近开关,尽可能减小横移台车的零位偏差、累积误差,防止横移台车放偏钢管,台架接近开关布置如图2所示。

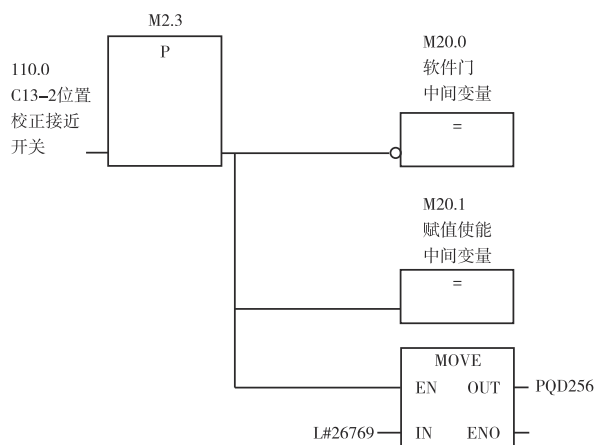
图3 C13-2横移台车改进程序图

经过实地测量，横移台车正常运行（无位置偏差时）到位置校正接近开关时编码器绝对数值为L#26769。

改进横移台车控制程序，消除横移台车的零位偏差和累积误差，避免横移台车把钢管放偏。具体程序编写方法为：在正常工况下测量横移台车C13-2运行到位置校正接近开关2处编码器的值，把该数据写入IM151-7CPU中的数据保持DB块，当横移台车C13-2经过位置校正接近开关2时，提取数据保持DB块中台车编码器数据并赋值给编码器；在正常工况下测量横移台车C13-3运行到位置校正接近开关3处编码器的值，把该数据写入151-7CPU中的数据保持DB块，当横移台车C13-3经过位置校正接近开关3时，提取数据保持DB块中台车编码器数据并赋值给编码器。通过对台车编码器数据的赋值消除横移台车的零位偏差和累积误差。以C13-2横移台车为例，主要程序如图3所示。

改进程序后，横移台车每次经过位置校正接近开关，程序都会自动校正一次横移台车在程序中的运行位置，避免了长期运行时累积位置误差的产生，经过数月的现场运行试验验证，程序中的运行位置和横移台车实际位置几乎没有累积误差，消除了C13-2、C13-3横移台车自动运行时钢管放偏故障。

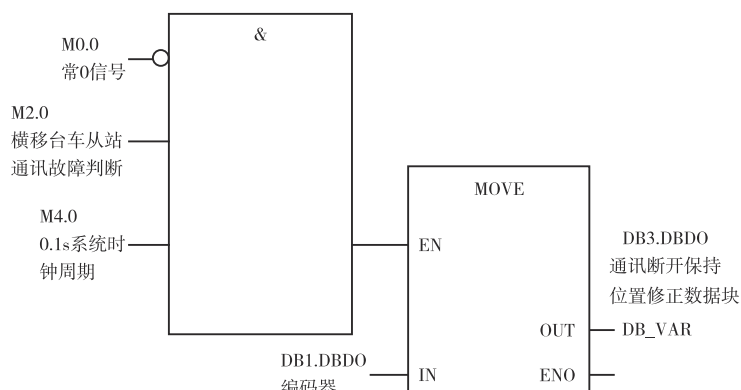
图4 实时位置数据存储程序图

增量型编码器没有断电记忆功能,位置采集模块配置在车载柜内PLC远程站上,每次上电或者网络通讯断开会导致编码器数据清零^[6-7],横移台车位置数据丢失,从而导致实际台车位置与程序中的运行位置不符。在程序执行过程中,横移台车自动默认DP总线通讯断开时所处的位置为零位,若此时横移台车正在运送钢管,则会发生撞管事故。

行过程中自动默认当前位置为小车零位，导致台车所有定位点的物理位置和程序中运行位置出现严重偏差，造成小车在运行过程中撞击钢管，这种故障可以通过优化程序来解决，程序编写思路为：利用IM151-7CPU中的数据保持在DB块，实时把台车正常运行时的

位置数据存入数据保持在DB块中，如图4所示。编写程序实时监测 Profibus-DP 的通讯断开^[1]，如图5所示。当出现通讯断开时，提取数据保持DB块中台车编码器数据并赋值给编码器作为 Profibus-DP 通讯恢复后的编码器数据，如图6所示。

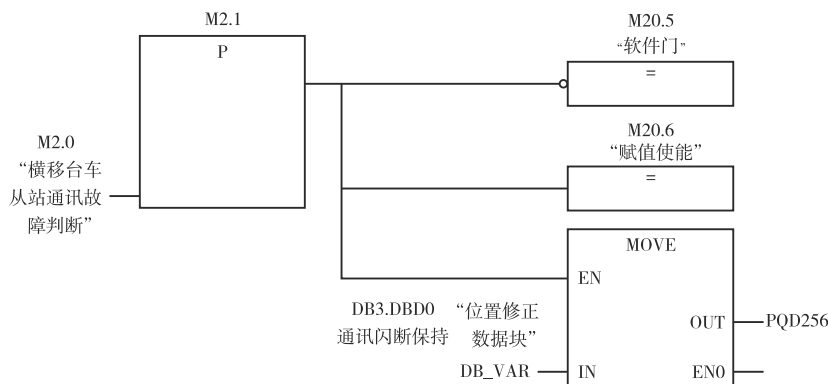
图6 位置校正程序图

改进程序后，经过现场试验，当横移台车在通讯闪断后，M2.0置1，程序中横移台车实时位置数据DB3.DBDO数据在通讯闪断前后始终保持不变，程序中的运行位置与实际位置

相符。由于保证了通讯闪断前后程序中的运行位置与实际位置的一致，经过现场试验验证，消除了C13-2、C13-3横移台车自动运行时撞击台架和撞管故障。
