失效分析

天然气立式排气管失效原因与机理分析

Failure Cause and Mechanism Analysis of Natural Gas Vertical Exhaust Pipe

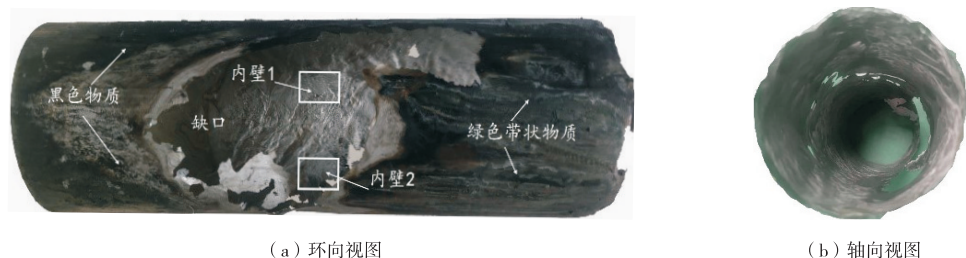
图1 失效管段宏观形貌

该排气管失效宏观形貌如图1所示。由图1可知，腐蚀管道外壁形貌极度不均匀，出现大面积的缺口。在管道左端分布有较多黑色

物质，在管道右端出现了带状分布的绿色腐蚀产物，这些绿色腐蚀产物产生于管道腐蚀导致的缺口处，且表现为较均匀的平行条带状，说明腐蚀产物与管道内壁腐蚀液体的流出有关，这些颜色的区别是由于腐蚀产物中铁生成了不同化合物导致的。

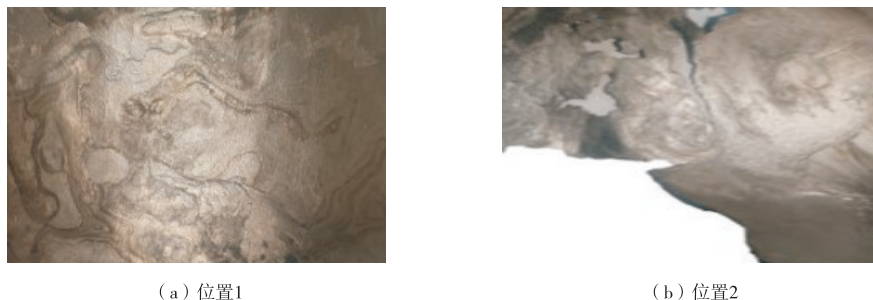
图2 管道内壁腐蚀形貌

对管道内壁进行清理，管道内壁两处典型位置腐蚀形貌如图2所示。可以看出管道内壁均有明显腐蚀痕迹，管道内壁凹凸起伏，边缘呈不连续曲线，这主要是由于管道发生腐蚀，使得管道的

厚度减薄，且不同位置的腐蚀程度不同，因此会产生表面形貌的不均匀现象。管道内壁部分区域表现出一定金属光泽，在凹凸最明显处表现为黑色。

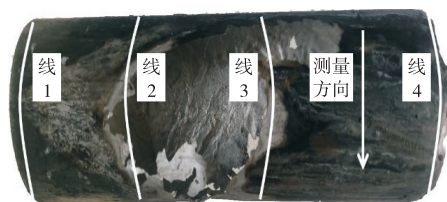
图3 壁厚检测位置示意图

在管道两端及三分之一处进行壁厚检测，如图3所示，每条测试线均为管道一周，每条线上的测试点间隔1.5 cm，测量方向如图3中白色箭头所示。采用方差表征壁厚的均匀性，方差越

壁厚测量结果见表1。经计算，四条测量线测得壁厚平均值分别为4.33 mm、2.75 mm、3.08 mm、2.02 mm，该四条测试线的方差均较大，尤其是线2和线3的方差更大，说明腐蚀后管道壁厚极不均匀，且管道中间腐蚀更严重。

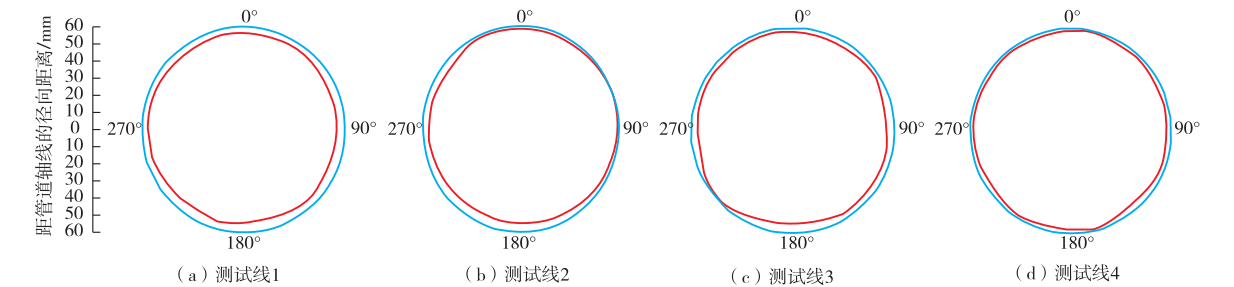
图4 管道壁厚测试情况

图4为排气管壁厚测试情况，蓝色曲线代表排气管的外壁，红色曲线代表排气管的内壁。横轴为圆心角，圆心角为0°的位置在起始点处，纵轴为距管道轴线的径向距离。与其他区域相比，图4（a）中测试线1的蓝色曲线和红色曲线各处椭圆度均较小，且蓝色曲线与红色曲线之间的间距变化较小，该处腐蚀发生较均匀，且管壁减薄最少；图4（b）测试线2中0°~90°区域管壁最薄，管壁

最薄处厚度仅有0.25 mm，说明该处腐蚀严重，测试线2其他区域曲线变化程度大，腐蚀情况不均匀，壁厚跨度为0.25~5.40 mm；图4（c）测试线3中210°~240°区域管壁最薄，管壁最薄处厚度为1.14 mm，说明该处腐蚀严重；图4（d）测试线4中管壁均较薄，各处腐蚀减薄现象在四条测试线中最均匀，局部壁厚减薄最大处虽没有分布在测试线4，但其平均壁厚最小。

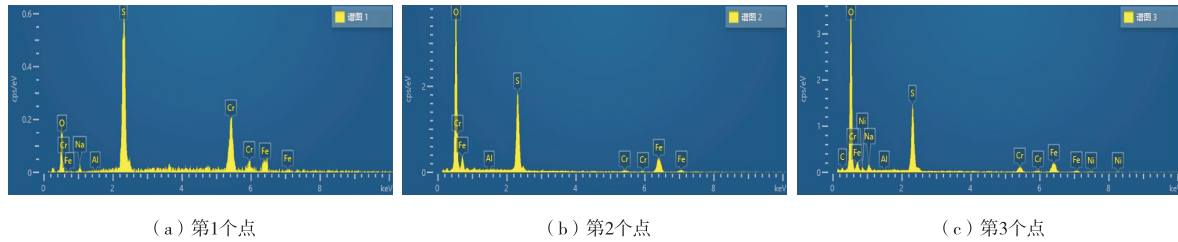
图6 内壁腐蚀产物谱图

点的腐蚀产物能谱图如图6所示，内壁腐蚀产物的化学成分见表3。由图6可知，腐蚀管中的Fe、Cr、Ni、Mo等元素含量都比基材少，未检测到Mo元素。腐蚀产物中S、O等元素含

量明显增加, 还有少量C元素。此外, 腐蚀产物中还有Al和Na等元素, 是因为该排气管的

输送介质及工作环境中含有 Na_2SO_4 、 Na_2SO_3 等腐蚀性物质。

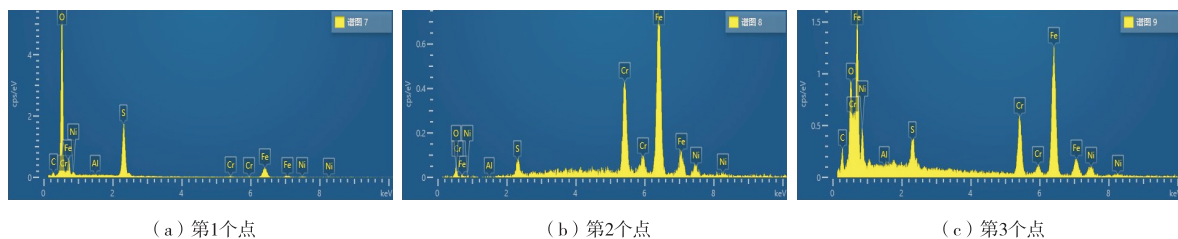
图7 外壁腐蚀产物谱图

腐蚀管外壁腐蚀产物化学成分见表4, 能谱分析结果如图7所示。与表3对比可知, 管体外壁的

腐蚀产物中Ni、Fe等元素的含量多于内壁, 说明该管材的腐蚀是从内壁逐渐向外壁渗透腐蚀。

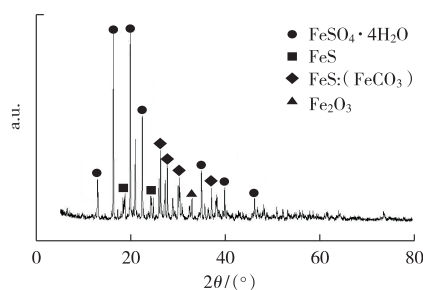
图8 腐蚀产物谱图

对腐蚀产物进行X射线衍射分析, 结果如图8所示, 腐蚀产物主要为 FeSO_4 以及Fe的氧化物

Fe_2O_3 , 同时包含少量 FeCO_3 和 FeS , 表明管道内部发生明显腐蚀现象。从产物 FeCO_3 可推断管道内发

生了 CO_2 腐蚀; FeS 说明管道内存在 H_2S , H_2S 遇水会发生电化学均匀腐蚀^[10-14], Fe 充当阳极发生溶解, 使管道局部壁厚减薄, 发生蚀坑或穿孔。

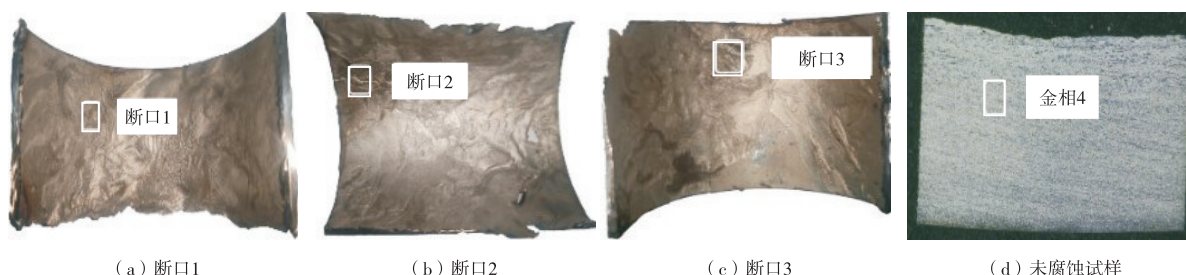
图9 不同硬度测试试样形貌

为了对比腐蚀区域和未腐蚀区域的硬度差异, 对不同区域进行显微维氏硬度测试。从腐蚀管中分别截取4个区域, 如图9所示, 其中图9(a)~图9(c)为断口腐蚀区域, 图9(d)为未腐蚀区域。从4个区域中分别截取一个小试样进行硬度测试, 硬度测试结果见表5, 可以看出, 腐蚀减薄区域与未腐蚀区域的维氏硬度值相近, 均为 $170\text{HV}_{0.2} \sim 180\text{HV}_{0.2}$ 。

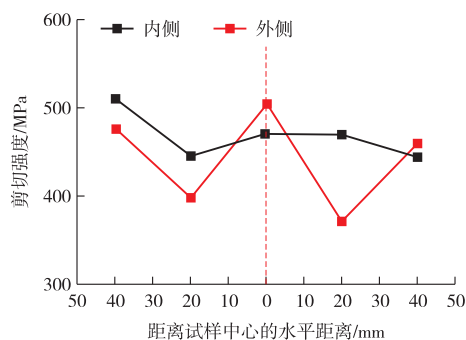
图 11 剪切试验结果

剪切试验结果如图 11 所示，由曲线图可知，曲线有一定的波动，但整体较平缓，说明排气管内、外壁的微压剪强度值变化不大。两条曲线趋势相同，且曲线位置相近，说明排气管内壁和外壁的微压剪强度差别不大。

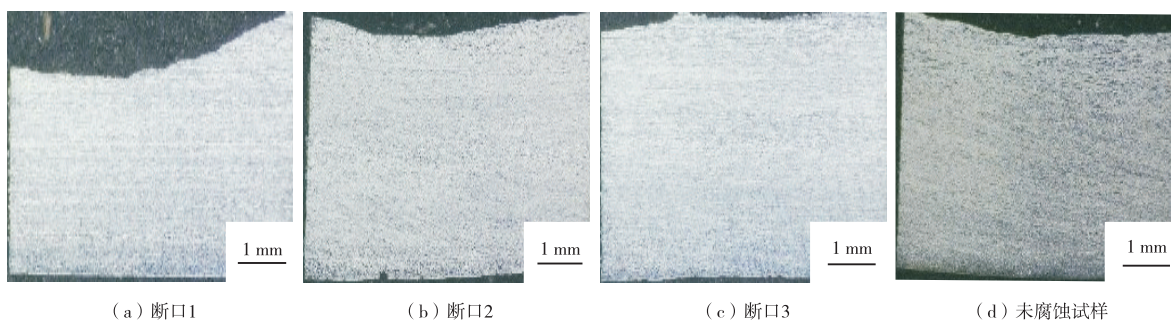
图 12 不同位置处的宏观照片

金相取样位置如图 9 所示，选用 3% 硝酸酒精溶液对宏观和微观金相试样进行腐蚀，腐蚀时间为 15 ~ 20 s。使用 SMA-745T 宏观金相显微镜、尼康 MA200 微观金相显微镜（OM）以及 EV0-10 扫描电子显微镜（SEM）对试样进行组织形貌观察和表征。图 9 中对应的不同断口位置处的宏观金相照片如图 12 所示，图中金相底部为断口外壁，金相顶部为断口内壁。可以看出，未经腐蚀的试样金相组织顶部和底部均比较平整。3 个断口试样的外壁部分均比较平整，边缘连续，没有明显的腐蚀现象，而断口内壁边缘为不连续的曲线，呈现出一定的锯齿状，断口 1 处最为明显，这些更加证明了该排气管是从内壁开始腐蚀的。

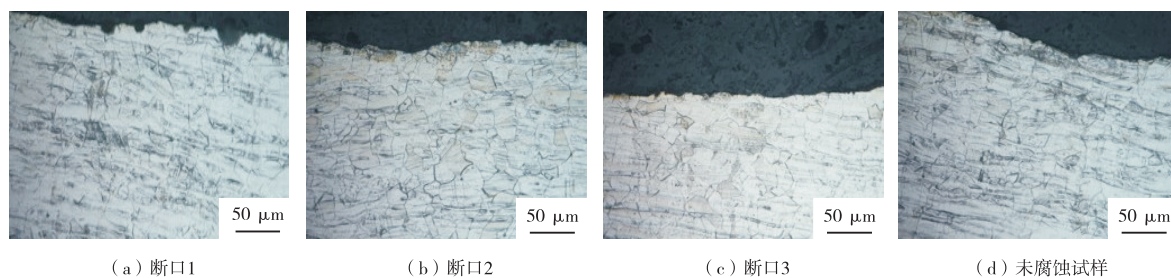
图 13 不同位置处的显微组织

由于排气管内壁腐蚀严重，所以内壁的微观腐蚀形貌是关注的重点，图 13 为不同位置试样内壁的微观组织。图中试样的上边缘为内壁，由图可知，断口 1 和断口 2 的内壁没有断口 3 和未腐蚀试样的内壁平整，并且断口 1、断口 2 内壁有很多深浅不一的腐蚀坑，内壁组织比中间的组织细小，这可能是由于排气管制造过程中对管子外壁进行了局部加热，或者制

管后对外壁进行了热处理，使得外壁组织粗大。图 13 (d) 为未腐蚀试样的金相组织，可以看出，金相组织呈现典型的奥氏体形貌，晶粒大小分布均匀。通过图 13 可以看出，腐蚀后试样中间区域的组织和未经腐蚀的组织相差不大，说明腐蚀对组织的影响不大，同时也说明了显微硬度结果中腐蚀减薄区域与完好区域的维氏硬度值相近的原因。

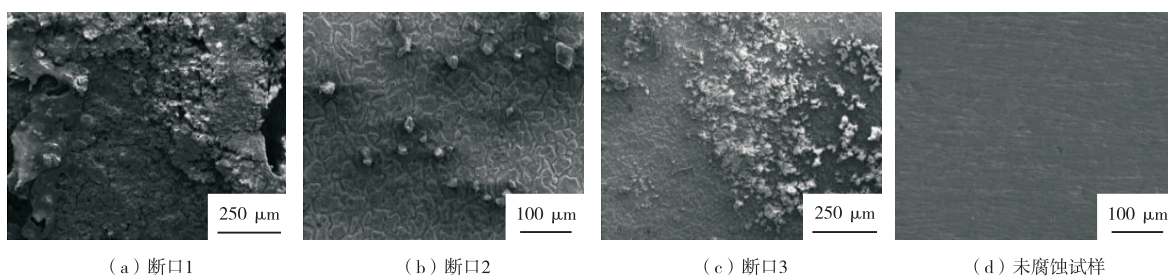
图 14 断裂面微观腐蚀形貌

断裂面的微观腐蚀形貌如图 14 所示，可以看到 3 个断口均存在腐蚀现象，以断口 1 处最为严重，在断口 2 和断口 3 的断面处尚可以观察到管材 316L 不锈钢的组织，部分区域出现了凸起，如图 14 (b) 和图 14 (c) 所示，这说明沉淀物残留在管道内壁，导致该区域腐蚀存在从外表面某个点直接进入金属材料内部腐蚀的情况，使得这一小部分的金属两侧都受到腐蚀，加快了腐蚀速率。

试样表面的腐蚀产物呈尖晶石状，尺寸较均匀。在沉淀较多处腐蚀产物排列紧密，且

存在与基体结合较为疏松的聚集态氧化产物，这是管道与 O_2 、 CO_2 和 H_2O 接触发生腐蚀的结果。氧化产物中存在尖晶石型结构的颗粒物，这是因为在较长时间的熔盐腐蚀下试样基体中的 Cr 扩散到氧化层，逐渐形成尖晶石。在腐蚀产物密集处 Cr 含量高于其他区域，随着时间的延长，颗粒尺寸变小并且会结合得更紧密，在氧化膜生长的过程中产生的应力导致自身变形，形成了如图 14 (a) 和图 14 (c) 中这种连续的团絮状聚集的颗粒状腐蚀产物。
