失效分析

某 S135 钻杆管体断裂失效分析

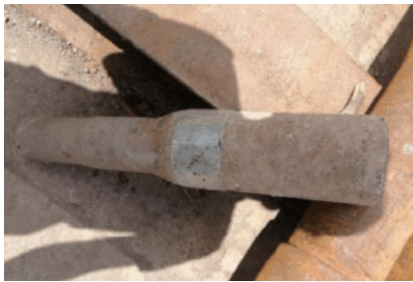
图 2 失效的钻杆

失效钻杆如图 2 所示，钻杆从靠近公扣端的加厚过渡区断裂，表面有一层厚厚的腐蚀产物，外表面更甚，内外表面均没有防腐涂层。除去表

面的腐蚀产物，试样呈铁灰色和棕红色。断口呈台阶状，没有明显的塑性变形。钻杆内外壁均被腐蚀，内壁腐蚀坑小而浅，腐蚀不均匀，残留的腐蚀产物比较轻薄；外壁腐蚀严重，残留的腐蚀产物比较厚重，且腐蚀严重区域沿钻杆轴向呈带状分布。断口上有几处分别从内、外壁起裂的扇形区，部分区域磨损严重。

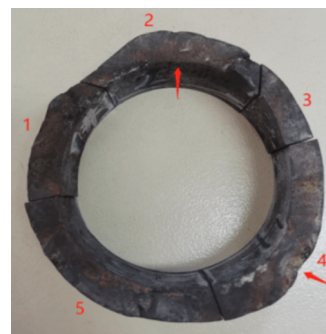
图 5 失效钻杆断口宏观形貌

在图 5 所示失效样品上截取断口试样,并使用 5%柠檬酸对试样进行清洗。观察发现,2# 位置的内壁和 4# 位置的外壁分别有明显的起裂特征,为观察方便,将试样截成 5 个小块,主要分析了 2# 试样的断口和内壁,以及 4# 试样的断口和外壁的形貌及成分。
