TS-90 连续油管断裂失效分析

摘 要: 为了分析某井气举作业用 TS-90 连续油管断裂失效原因, 通过宏观分析、无损检测、几何尺寸测量、化学成分分析、力学性能测试、金相检测、扫描电镜 (SEM) 等手段, 对该失效连续油管进行了试验研究。试验结果显示, 该失效连续油管的管体壁厚、外径、化学成分、显微硬度、晶粒度均符合 API SPEC 5ST—2010 要求; 油管表面整体布满台阶状横向裂纹, 裂纹沿油管周向扩展; 原始裂纹断口表面大量腐蚀产物覆盖, 且从裂纹源区到裂纹尖端部位, 始终存在少量导致应力腐蚀开裂的 S 元素; 原始裂纹萌生于腐蚀坑底, 裂纹尖端呈局部沿晶脆性断裂, 且断口外表面附近呈解理形貌。综合分析结果表明, 该连续油管断裂的根本原因是应力腐蚀开裂, 其在井下作业时受腐蚀因素和应力载荷的共同作用, 管体外表面萌生应力腐蚀裂纹, 裂纹扩展并最终导致管体断裂失效。

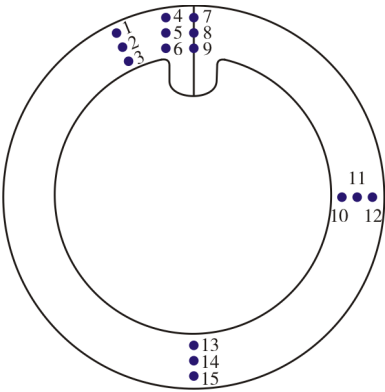
图 3 显微硬度试验位置示意图

在失效连续油管上取一段管环试样，进行显微硬度测试。因试样尺寸限制，采用 HV_{0.5} 维氏硬度代替洛氏硬度试验。将试样两端横截面磨平后，使用维氏硬度计，依据 ASTM E384—2017^[4]标准要求进行试验。试验位置如图 3 所示，试验结果见表 3。从表 3 可以看出，失效连续油管硬度最大值为 239HV_{0.5}，换算成洛氏硬度值为 20.3HRC。试验结果表明，失效连续油管的硬度值符合 API SPEC 5ST—2010 标准要求（HRC≤22）。

测试点	HV _{0.5}	测试点	HV _{0.5}	测试点	HV _{0.5}
1	209	6	203	11	212
2	202	7	218	12	239
3	209	8	219	13	221
4	223	9	193	14	218
5	204	10	217	15	229

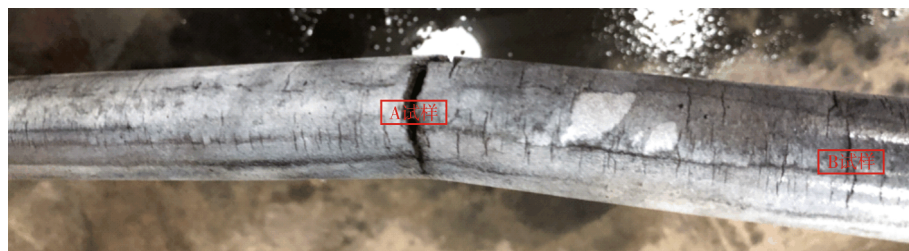
图 5 金相试样取样位置示意图

在失效连续油管裂纹处取 A、B 金相试样，取样位置如图 5 所示。使用激光共聚焦显微镜进行

金相微观特征分析。结果显示，裂纹起源于管体外表面，裂纹萌生于腐蚀坑底，且主裂纹扩展区存在大量“树枝状”次生裂纹，裂纹尖端曲折扩展，呈局部沿晶形貌^[9]，如图 6、图 7 所示。
