失效分析

天然气立式排气管失效原因与机理分析

Failure Cause and Mechanism Analysis of Natural Gas Vertical Exhaust Pipe

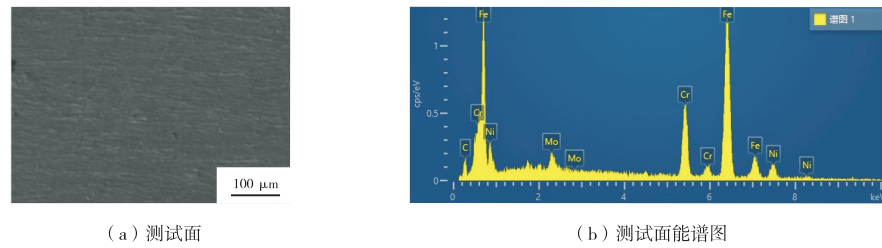
图5 基材测试面及能谱结果

分别从未腐蚀的管道（基材）和腐蚀后的管道中制取试样进行化学成分分析。基材的化学成分见表2，基材的测试面微观形貌及能谱分析结果如图5所示。

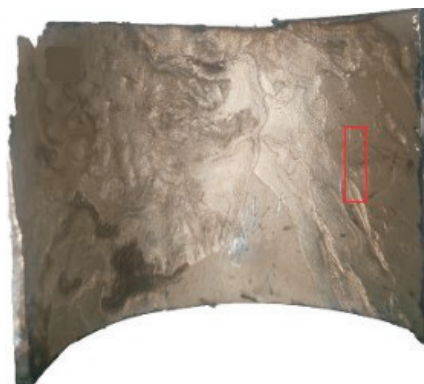
图10 微压剪取样示意图

从腐蚀管道中任取一个腐蚀区域, 如图10所示, 从图10所示红色矩形位置制取一块规格为 $60\text{ mm} \times 10\text{ mm}$ 试样, 在管道壁厚允许范围内, 分别在试样的内表面和外表面采用线切割工艺制备出规格为 $60\text{ mm} \times 10\text{ mm} \times 0.7\text{ mm}$ 的薄片, 然后用砂纸将线切割的痕迹磨掉, 确保其表面光洁度, 并使得试样的厚度减薄至 0.6 mm 左右。用酒精进行清洗, 在上面标记测试点, 然后对试样进行剪切试验, 压头
